NACHQUALIFIKATION DER DENKMALZONE Ortskern Ediger

Stand: 30.08.2019

Nachqualifikation der Denkmalzone
Ortskern Ediger (Kreis Cochem-Zell)

Überlagerung von DWP und Urkataster (1862)

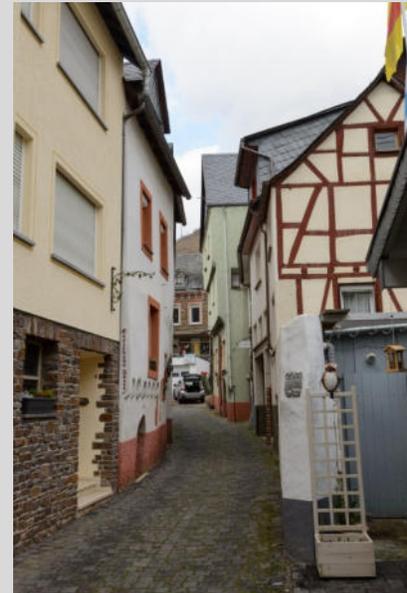
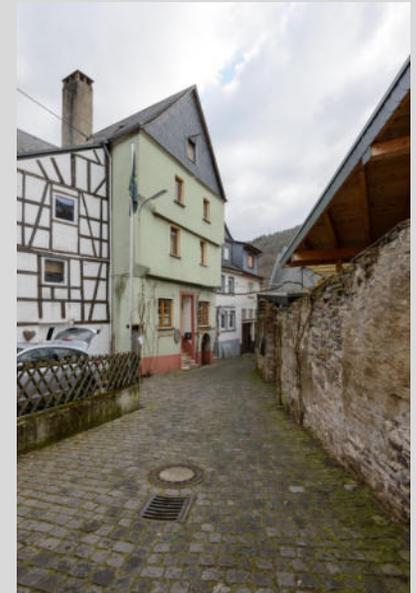
Die natursteingepflasterte Eulenstraße verläuft als eine der zahlreichen Gassen orthogonal zur Moselweinstraße und verbindet diese mit der Hochstraße. In ihrem leicht geschwungenen Verlauf säumen im südwestlichen Teil zahlreiche Gebäude in geschlossener Bauweise die Straße, während der nordöstliche Bereich durch Nachverdichtungen in z. T. offener Bauweise des späten 19. und 20. Jahrhundert dominiert wird.

Straßenansicht von Südwesten.

Straßenansicht von Norden.

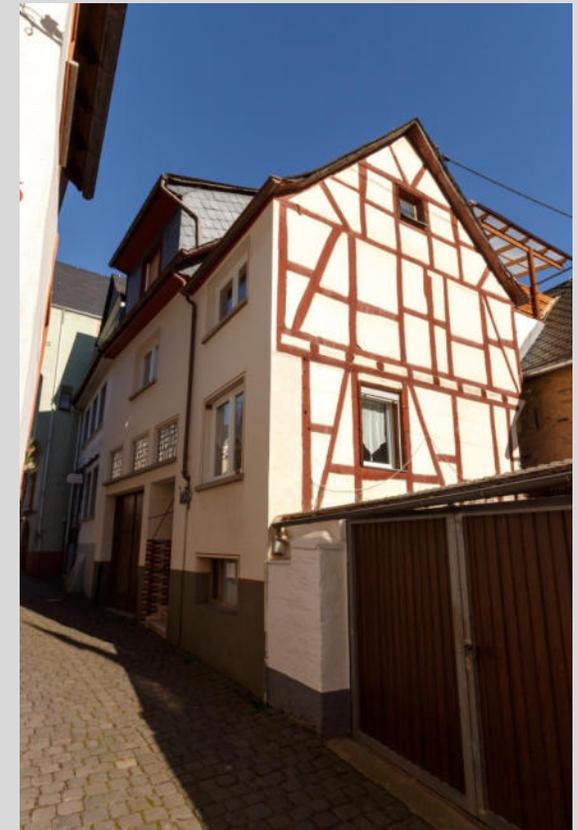
Traufständiges, zweigeschossiges und mehrteiliges Wohnhaus des 19. Jh. mit Veränderungen des 20. Jh. Die Langseiten straßenseitig massiv ersetzt, nördlich mit Garagendurchbruch und Belichtungslösung mittels Glasbausteinen. Südliches Wohnhaus zur Hofseite fachwerksichtig. Satteldächer mit gemeinsamer Trauflinie, am südlichen Gebäudeteil mit Aufschiebling, das nördliche Wohnhaus mit hoher Schlepplgaube. Geschlossene Hofsituation mit diversen Nebengebäuden. Straßenbildprägendes Wohngebäude mit erhaltenem Fachwerk.

Ansicht von Südwesten.

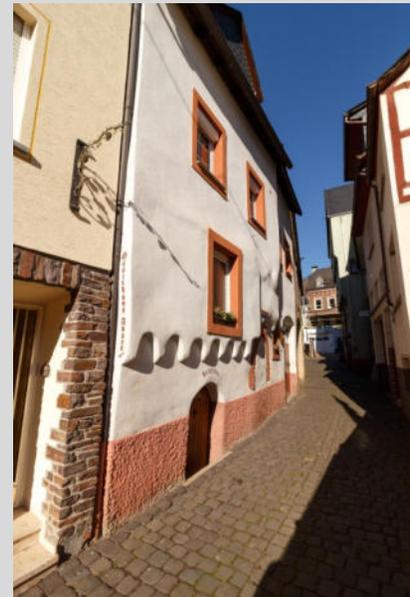
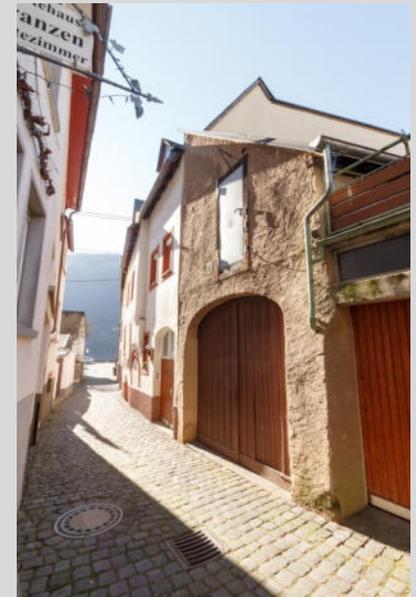
Zweigeschossiger Putzbau des 17./18. Jh. Südlicher Teil der Fassade über hohem Sockel mit rundbogigem Kellerabgang und darüberliegendem Bogenfries leicht vorkragend. Ursprüngliche Erschließung über rundbogige Öffnung mit Mauerwerk verschlossen. Heutiger Eingang über Toranlage im rechten, veränderten Bereich. Südlich angrenzendes Gebäude mit baulichen Veränderungen des 20. Jh. Nördlich angrenzendes Gebäude mit großem Tor, im Kern wohl ebenfalls 17./18. Jh. Straßenbildprägendes Wohn- und Wirtschaftsgebäude in regionaltypischer Bauweise des 17./18. Jh.

z. T. erhaltenswertes Gebäude von besonderer Wertigkeit

Ansicht von Südwesten.

Ansicht von Nordosten.

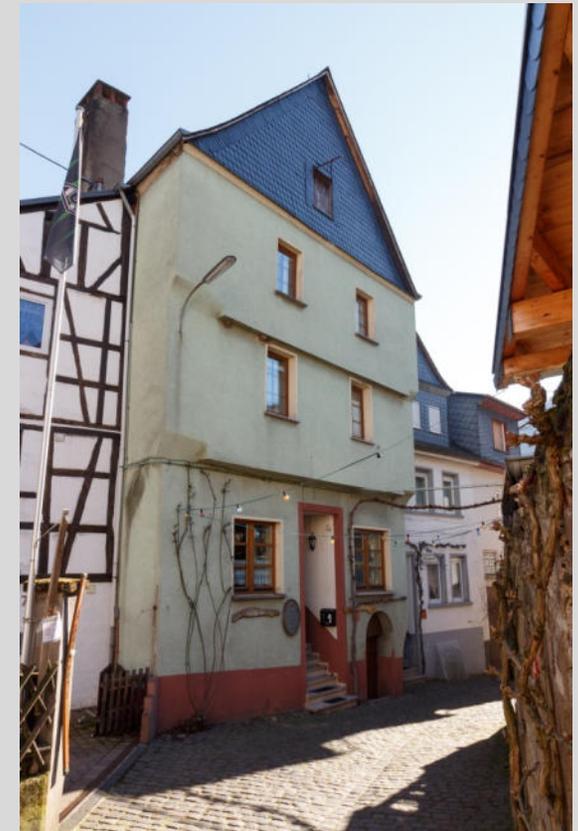
Giebelständiges, dreigeschossiges und hochaufragendes Wohnhaus, 17. Jh. über Unterbau aus dem 16. Jh. Über massivem Sockel mit Kellerabgang die aufgehende, verputzte Fachwerkfassade zwischen breiten Brandwänden. Obergeschosse vorkragend. Sprossenfenster in zwei Fensterachsen und Ladeluke in verschiefertem Giebelfeld unter Satteldach.

Ortsbildprägendes Wohngebäude ist wichtiger Blickpunkt und bemerkenswerter Vertreter für die zeittypische Mischbauweise.

Ansicht von Norden.

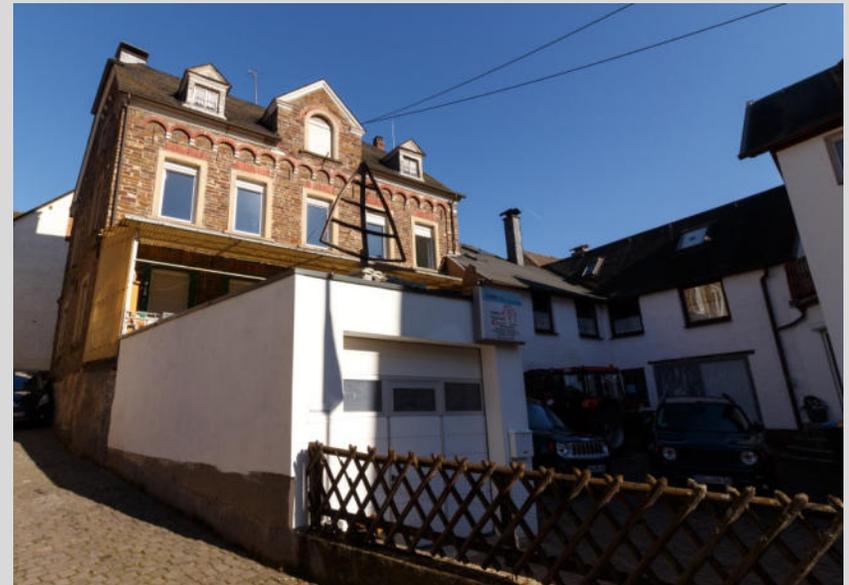
Dreiseitig freistehendes, zweigeschossiges Bruchstein-Wohnhaus um 1900 (wohl 1898). Die fünfsachsige Südfassade mit Sandsteingliederung. Am Ortgang profiliertes Zwerchhaus mit Rundbogenfenster über Bogenfries. Dieser auch straßenseitig unter dem Ortgang. Abgewalmtes Dach mit südlichen Giebelgauben. Erschließung über die Nordseite mit einfacherer Backsteingliederung zu vier Achsen. Überdachter Freisitz im Süden verstellt die Sicht auf die Schauseite des Bruchsteingebäudes. Die ursprünglich zweiflügeligen Fenster mit Oberlicht durch Einscheibenfenster ersetzt.

Herausragender Vertreter der Bruchsteingebäude des Ortes mit Anklängen an den romanisierenden Rundbogenstil um 1900.

Wohnhaus: erhaltenswertes Gebäude von besonderer Wertigkeit
Anbauten: nicht denkmalbegründende Gebäude

Ansicht von Südwesten.

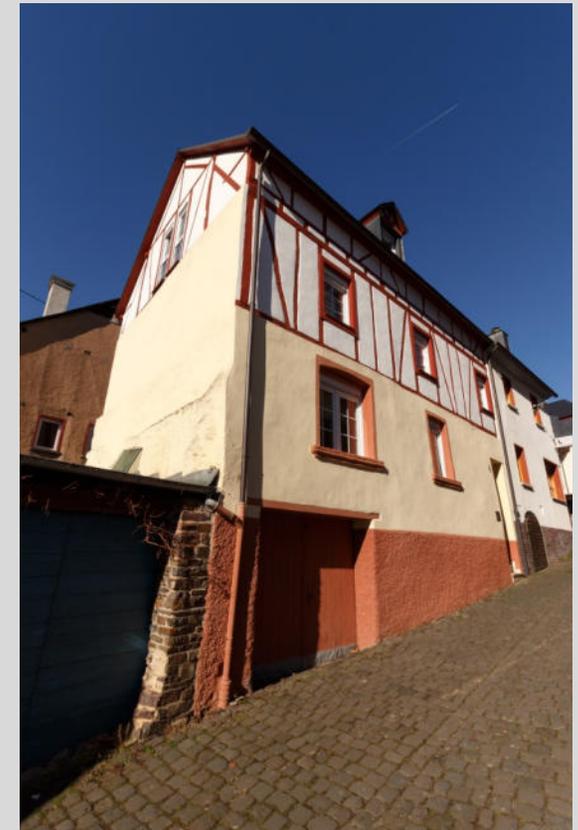
Traufständiges, zweigeschossiges Wohnhaus. Erhöhtes, massives Erdgeschoss über Sockel mit Garagendurchbruch. Darüberliegendes Fachwerkgeschoss straßenseitig und am südlichen Giebel teilweise freigelegt. Sprossenfenster in drei Achsen unter Satteldach mit kleiner Giebelgaube.

Wichtiger Bestandteil der Fassadenabwicklung der Straße.

Ansicht von Süden.

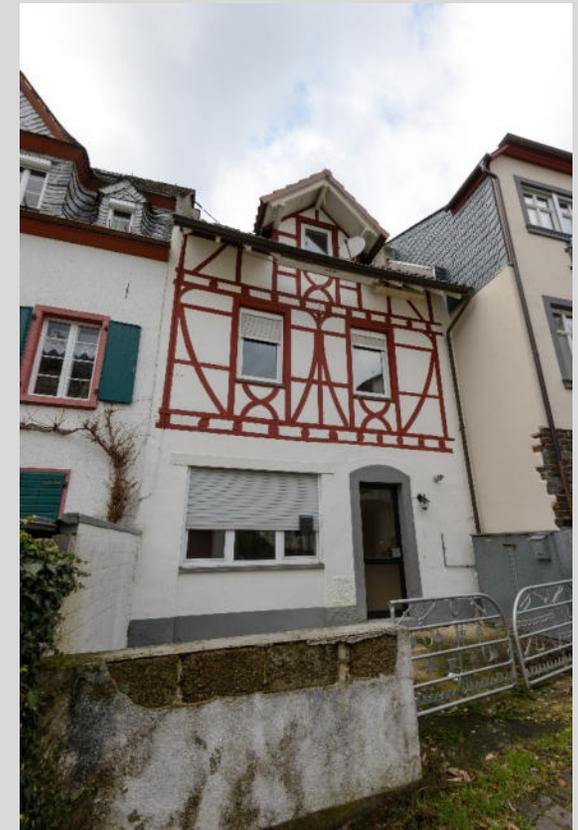
Traufständiges, zweigeschossiges Fachwerk-Wohnhaus, um 1900. Das massive Erdgeschoss mit dreiteiligem Fenster, welches einen Garagendurchbruch ersetzt. Fachwerkobergeschoss mit hohen Fußstreben, Brüstungszier und Kopfbändern. Kniestock in Fachwerk, zum Zwerchhaus überleitend. Freifläche mit Einfriedung in Straßenflucht.

Das zurückgesetzte Wohnhaus trotz Eingriffen in die Bausubstanz ein wichtiges Element der zurückgesetzten Fassadenabwicklung der Straße und Zeugnis einer Fachwerkkonstruktion um 1900.

Ansicht von Südosten.

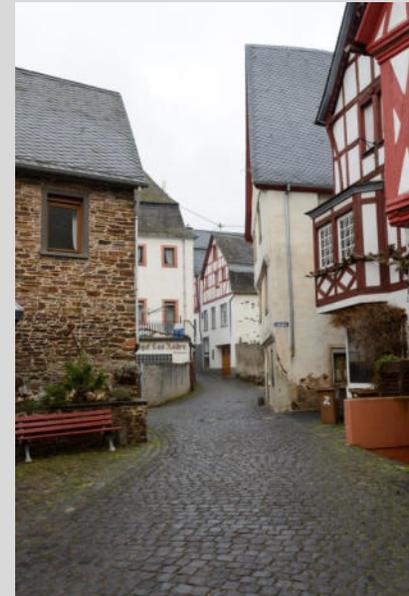
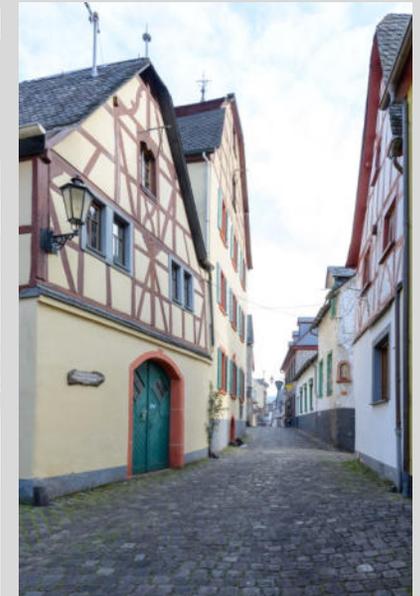
Die nordöstliche Straßenseite war zumindest im frühen 19. Jahrhundert nicht bebaut und diente wahrscheinlich der landwirtschaftlichen oder allgemeinen Garten-Nutzung.

Im Gegensatz zu ihrer Parallelstraße, der Moselweinstraße, blieb die Hochstraße weitestgehend von den Überformungen des 20. und 21. Jahrhunderts verschont, sodass ihr ortsbildprägender Charakter für die Architekturgeschichte des Ortes von herausgehobener Bedeutung ist.

Straßenansicht von Südosten.

Straßenansicht von Nordwesten.

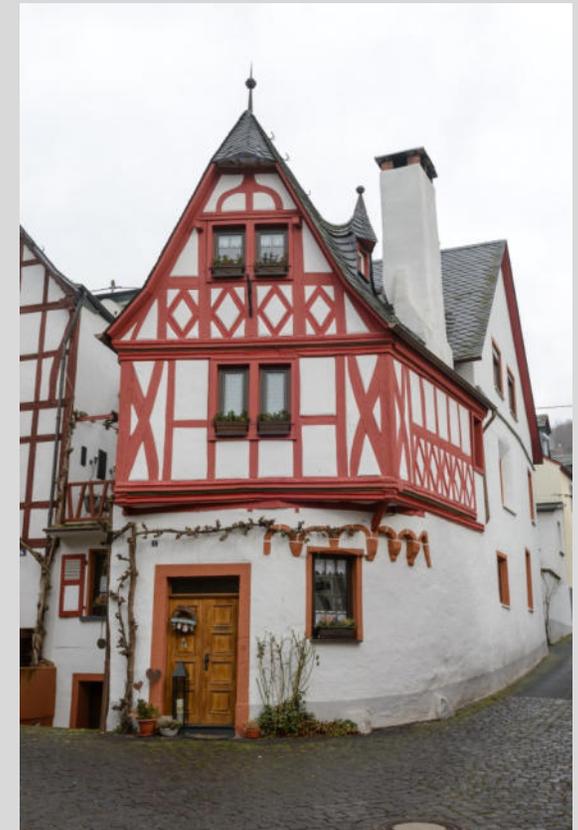
Zweigeschossiges Fachwerk-Wohnhaus des 16. Jh. Massives Erdgeschoss mit gerundeter Gebäudeecke unter vorkragendem Fachwerkobergeschoss über Bogenfries und Konsole. Über profilierter Schwelle Fachwerk mit Schwertungen an den Eckständern, Rauten und veränderte, gekuppelte Fenster in Obergeschoss und Giebelfläche. Verschiefertes Krüppelwalmdach mit Aufschieblingen. Kleine Kreuzigungsszene unter dem Schopf, bez. 1549.

An der Rückseite giebelständiger Massivbau, im Bereich des Dachs verändert.
Fachwerkbau in exponierter Lage als anspruchsvoller Vertreter der Mischbauweise des 16. Jh.

Ansicht von Südwesten.

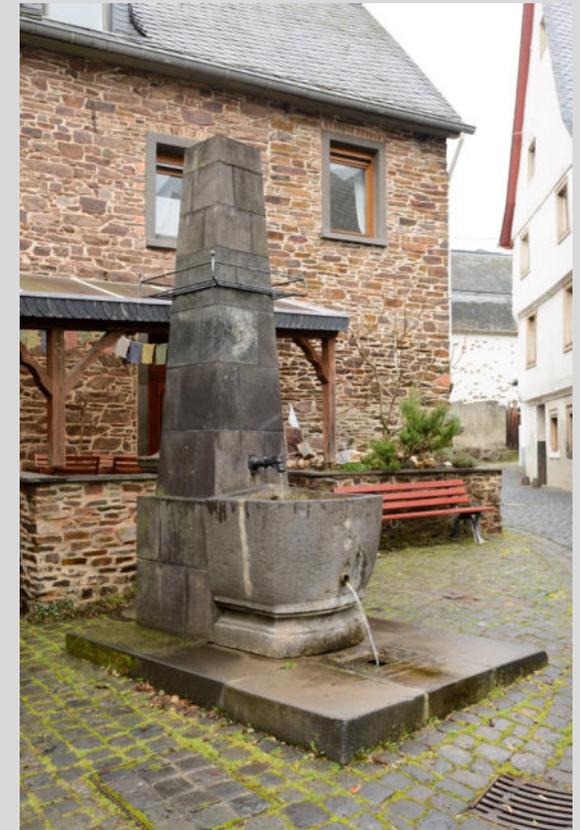
Zeugnis der Wasserversorgung des Ortes und in seiner schlichten Formgebung ein Blickfang der Platzsituation.

Kulturdenkmal nach § 4 Abs. 1 Punkt 1 DSchG

Ansicht von Osten.

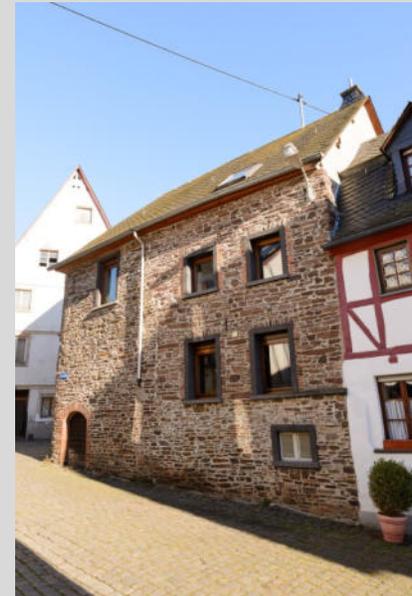
Zweigeschossiges Bruchstein-Wohnhaus des späten 19./frühen 20. Jh. Stattliches, dreiseitig freistehendes Gebäude über Sockel mit Kellerabgang, im Nordosten mit dreiachsiger Fassade. Gerundete Gebäudeecke mit Nischenfigur. Baufugen und Wandgliederung dokumentieren unterschiedliche Bauphasen. Satteldach über verputztem Giebfeld.

Zeittypischer Bruchsteinbau in exponierter Ecklage, das Straßenbild in besonderem Maße prägend.

Ansicht von Westen.

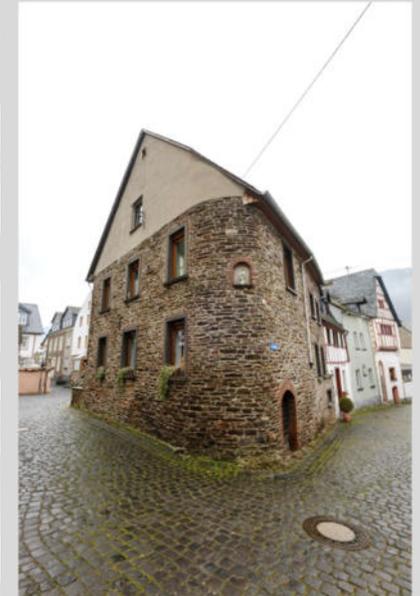
Ansicht von Norden.

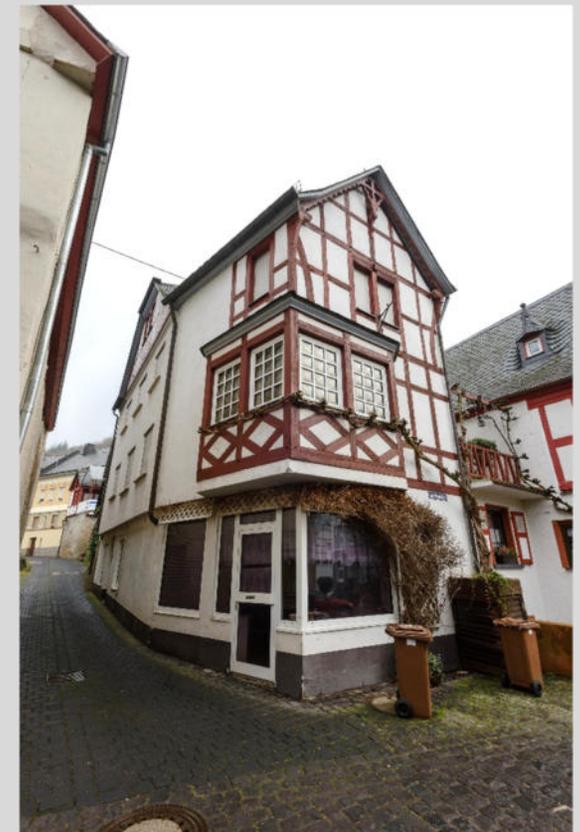
Dreigeschossiges Fachwerkwohnhaus der zweiten Hälfte der 1980er Jahre, im Kern älter, bez. 1543. Schmäler, aber hoch aufragender Ständerbau in Ecklage. Erdgeschoss mit Ladennutzung massiv. Fachwerkfassade der Obergeschosse nach Brand in den 1980er Jahren unter Verwendung alter Hölzer nachgebildet und durch Eckerker erweitert. Schwebegiebel unter Satteldach mit Aufschieblingen. Rückwärtiger Gebäudeteil verputzt, Obergeschosse vorkragend, Krüppelwalmdach.

Straßenbildprägendes Gebäude. Ständerbau ist anschauliches Beispiel für eine überformende Rekonstruktion der zweiten Hälfte des 20. Jh.

Ansicht von Südwesten.

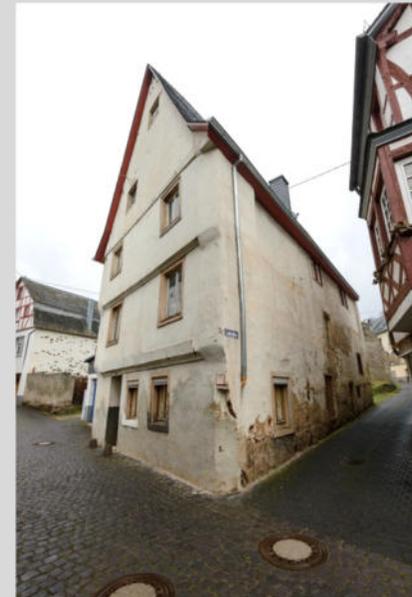
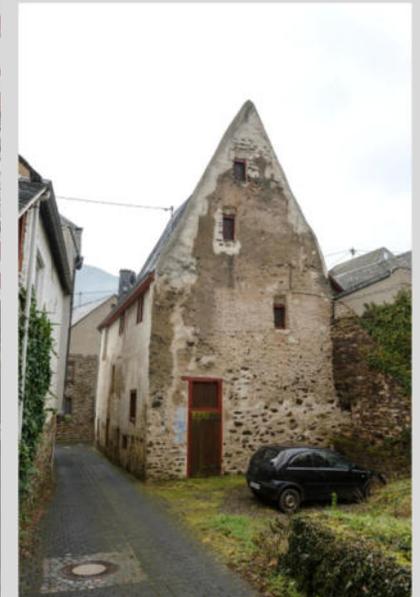
Bauliche Gesamtanlage nach § 5 Abs. 2 DSchG

Giebelständiges, dreigeschossiges, verputztes Wohnhaus des 16./17. Jh. Hochaufragender, dreiseitig freistehender Baukörper mit schmalseitig leicht vorkragenden Fachwerkgobergeschossen und breiten Brandwänden. Hoher Steingiebel mit Lichtschrägen. Steiles Satteldach mit Aufschieblingen. Um 1537d. Angrenzende und rückwärtige Freiflächen bilden gemeinsam mit dem massiven ehem. Kelterhaus an der rückseitigen Stadtmauer eine Hofanlage. Straßenbildprägendes Ensemble aus Wohn- und Wirtschaftsgebäude mit wertvoller Bausubstanz.

Ansicht von Süden.

Ansicht von Nordosten.

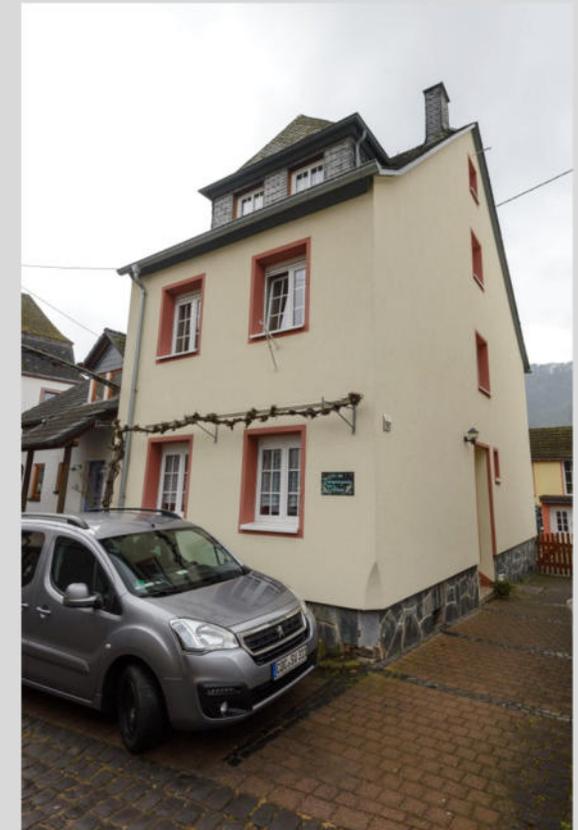
Schlichtes Wohnhaus ist wichtiger Vertreter der offenen Bauweise des späten 19./frühen 20. Jh.

Erhaltenswertes Gebäude

Ansicht von Norden.

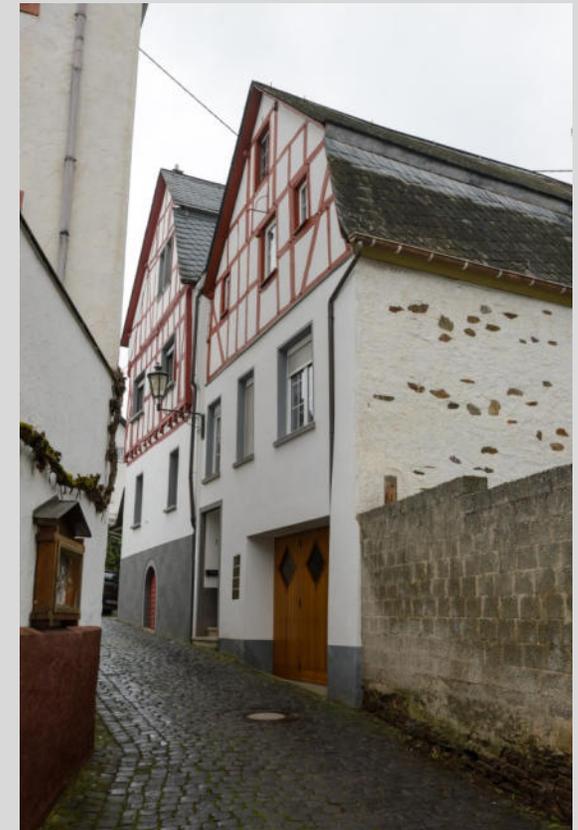
Giebelständiges, mehrgeschossiges Wohnhaus des 18. Jh. Erdgeschoss und Obergeschoss mit Eingriffen in die massive Bausubstanz. Fachwerkgiebel unter Mansarddach.

Wohnhaus von straßenbildprägender Bedeutung und Zeugnis der Baugeschichte des 18. Jh.

Ansicht von Südosten.

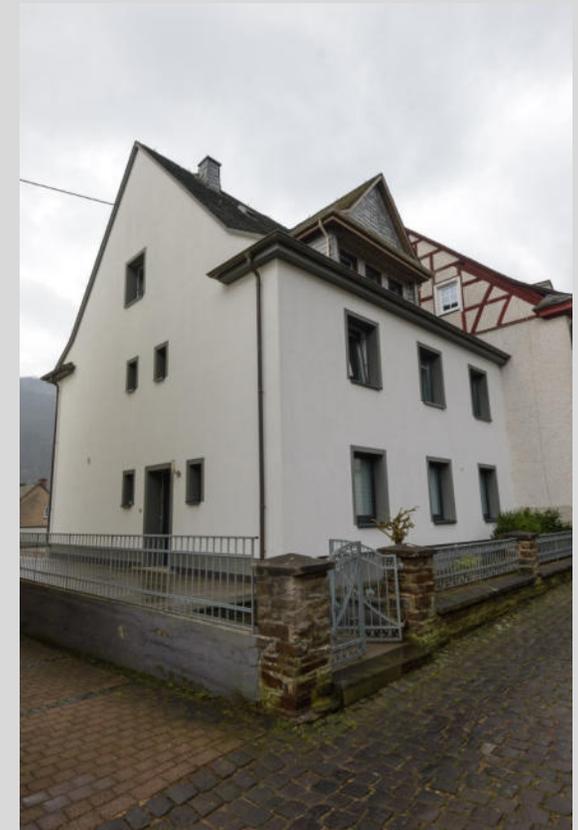
Erhaltenswertes Gebäude

Traufständiges, zweigeschossiges Wohnhaus, wohl erste Hälfte 20. Jh. Dreiseitig freistehender Bau mit einfacher Fassadengliederung und Satteldach mit Aufschieblingen und Gaube über auskragendem Traufgesims. Die eingefriedete Freifläche erschließt die giebelseitige Eingangssituation.
Wichtiger Bau des frühen 20. Jh. mit zeittypisch schlichten Stilelementen.

Ansicht von Osten.

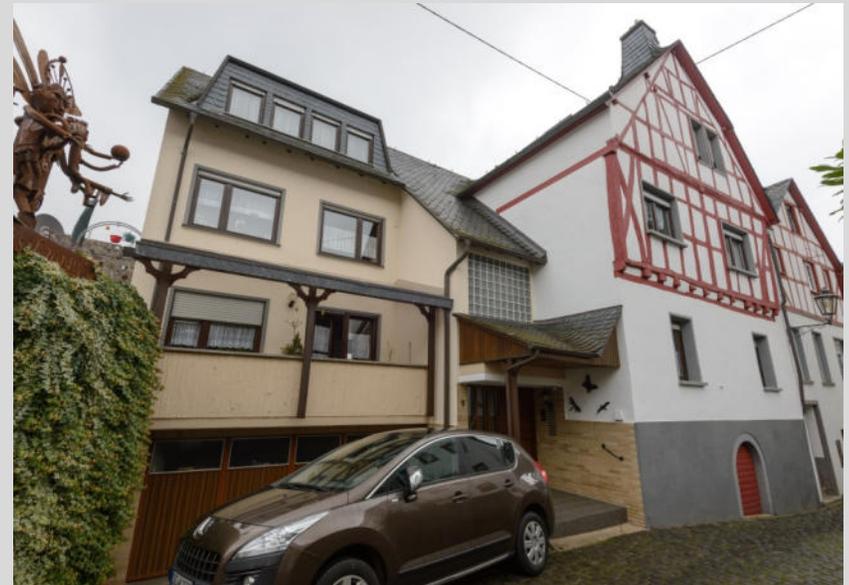
Ortsbildprägendes Fachwerkgebäude mit Anbau als Beispiel einer Wohnraumerweiterung des 20. Jh. in einer unangepassten Architektursprache.

Kulturdenkmal nach § 4 Abs. 1 Punkt 1 DSchG
Anbau: nicht denkmalbegründendes Gebäude

Ansicht von Südwesten.

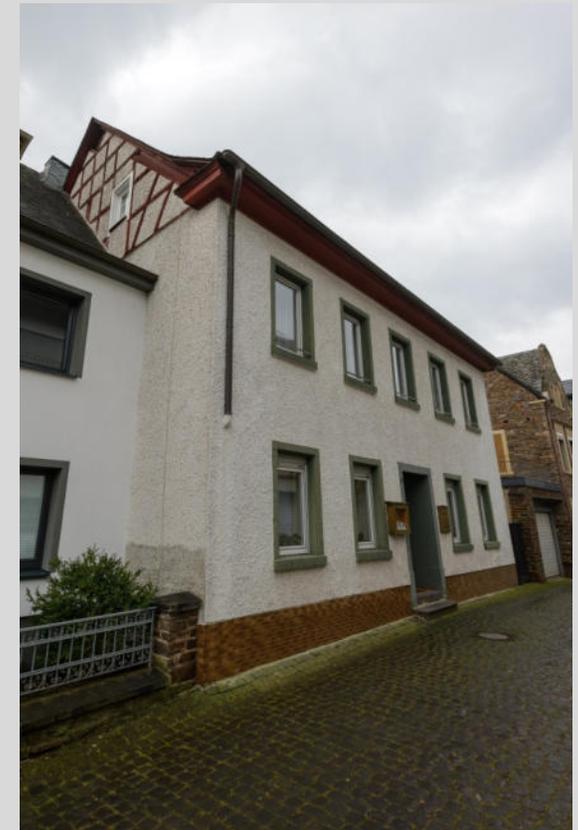
Erhaltenswertes Gebäude

Taufständiges, zweigeschossiges, massives Wohnhaus des frühen 19. Jh. Die fünfsichtige Fassade mit Fenstereinfassungen. Türsturz bez. HG 1830. Vorkragende Traufe und Fachwerkgiebel unter Satteldach mit Aufschieblingen. Straßenbildprägendes Gebäude mit schlichter, zeittypischer Fassadengliederung.

Ansicht von Osten.

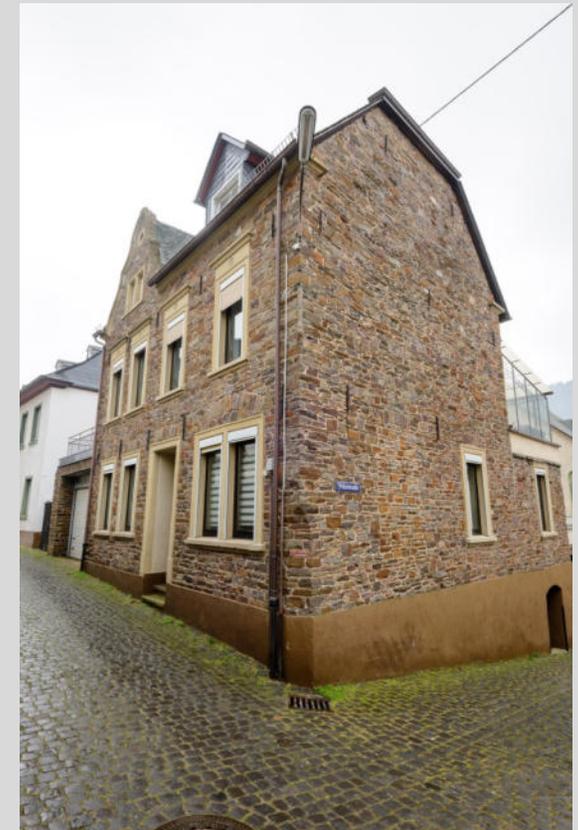
Zweigeschossiges Bruchstein-Wohnhaus um 1900. Das historistische Gebäude in Ecklage über Sockel mit Kellerabgang und zeittypisch profilierter Fenstereinfassung in Erd- und Obergeschoss. Türrahmung abgefast, Fensterverdachung im Obergeschoss. Zwerchhaus mit geschweiftem Knickgiebel und Zwillingsfenster. Hauptdach mit Giebelgaube ist zur Pelzerstraße abgewalmt. Mit Garagenanbau und Terrassenverdachung versehen.

Anspruchsvoller späthistoristischer Bau, der sich durch am Ort seltene Gestaltungsmerkmale auszeichnet.

Wohnhaus: erhaltenswertes Gebäude von besonderer Wertigkeit
Anbau: nicht denkmalbegründendes Gebäude

Ansicht von Norden.

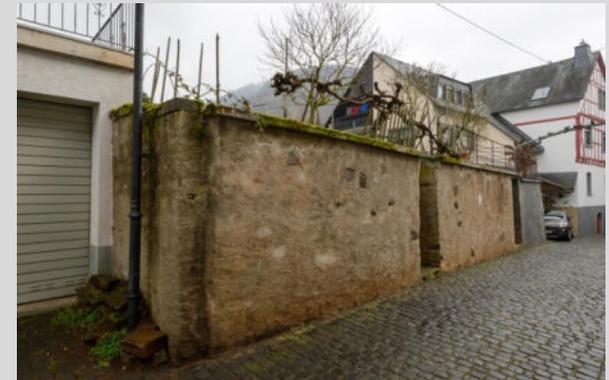
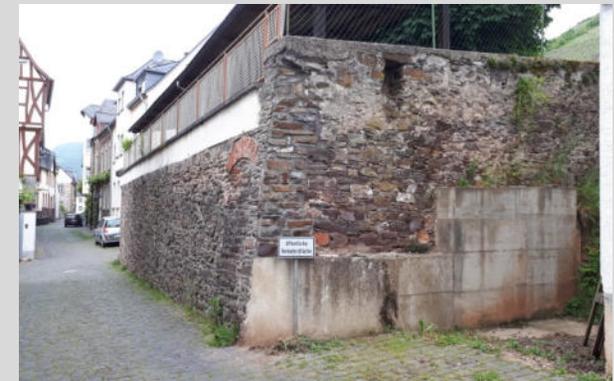
Mauer mit Garten, vermutlich letztes erhaltenes Stück eines Grünstreifens
innerhalb der historischen Ortsbefestigung.
Dazugehörig ein Mauerstück zwischen Hochstraße Nr. 13 und Nr. 17.

Garten: erhaltenswerte Grünfläche
Mauern: erhaltenswerte Elemente

Garten mit Mauer, südöstlich an Nr. 13 angrenzend.

Mauer, nordwestlich von Nr. 13.

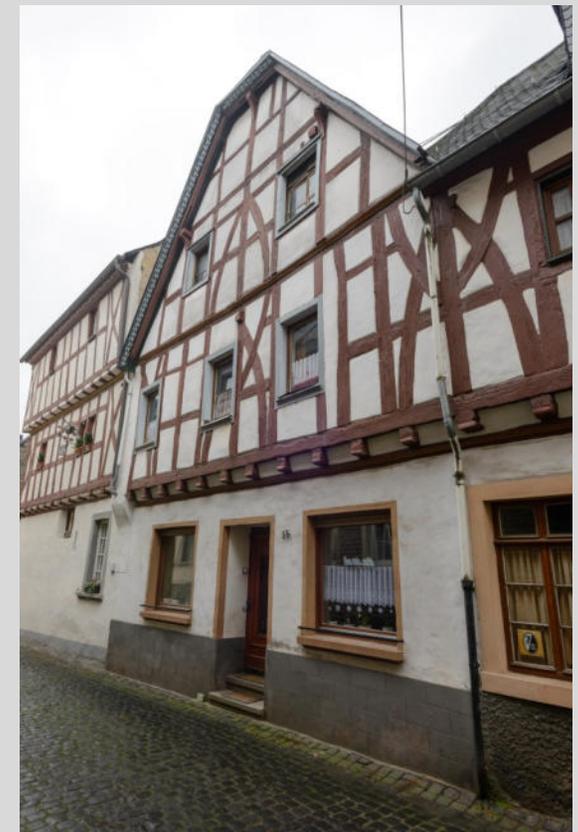
Giebelständiges, zweigeschossiges Wohnhaus des frühen 16. Jh., 1515d. Erdgeschoss massiv mit vergrößerten Fensterformaten. Leicht auskragendes Fachwerkobergeschoss mit gekreuzten, gebogenen Streben an den Eck- und Bundständern, mit Brandwand. Veränderungen im 17., 18. und 20. Jh. Fachwerksichtiger Giebel unter Krüppelwalmdach. Straßenbildprägender Bau und wichtiges Element der Fassadenabwicklung der Straße.

Kulturdenkmal nach § 4 Abs. 1 Punkt 1 DSchG

Ansicht von Norden.

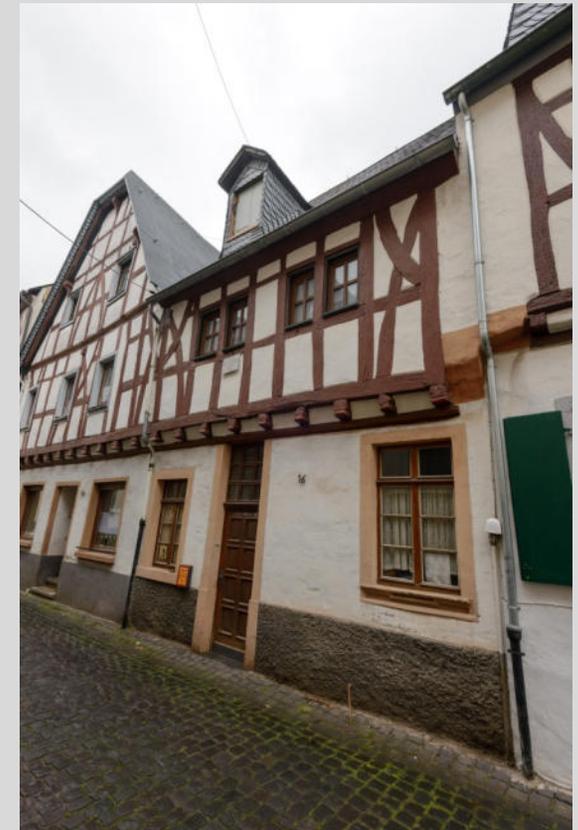
Wichtiges Element der Fassadenabwicklung der Straße.

Kulturdenkmal nach § 4 Abs. 1 Punkt 1 DSchG

Ansicht von Norden.

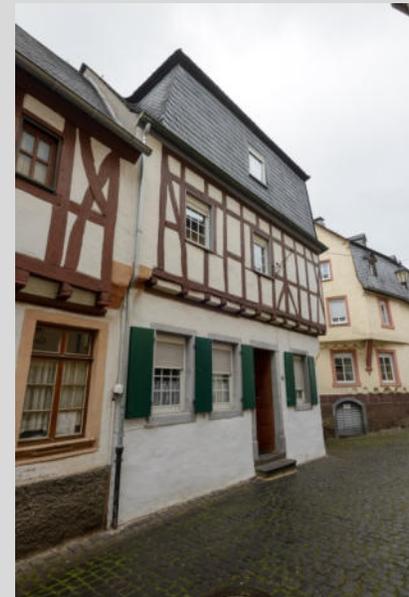
Zweigeschossiges Wohnhaus, Umbau im frühen 19. Jh. unter Einbeziehung eines älteren Kerns, wohl Ende 16. Jh. Im Grundriss polygonal gebrochener Bau in Ecklage zur Rathausstraße. Massives Erdgeschoss mit Veränderungen des frühen 19. Jh., Fenstereinfassungen und zurückgesetzte Tür mit Oberlicht. Bez. MIF 1826. Leicht vorkragendes Obergeschoss mit gekreuzten Streben an den Eckständern über Rundbögen des Erdgeschosses, mit Brandwand. Zur Hochstraße fachwerksichtig, Wand der Rathausstraße verputzt. Mansardwalmdach mit Veränderungen.

Straßenbildprägender Bau als Beispiel für die regionaltypische Mischbauweise des 16./17. Jh.

Ansicht von Osten.

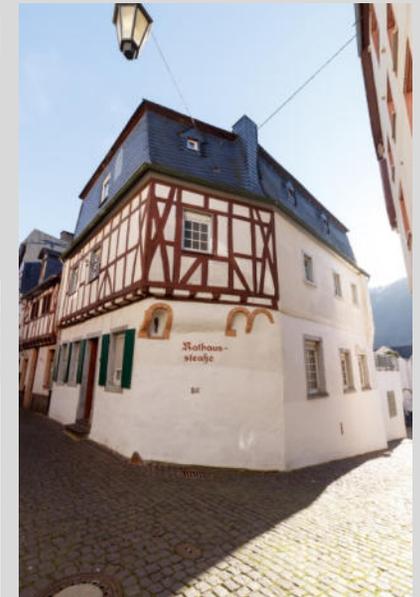
Ansicht von Norden.

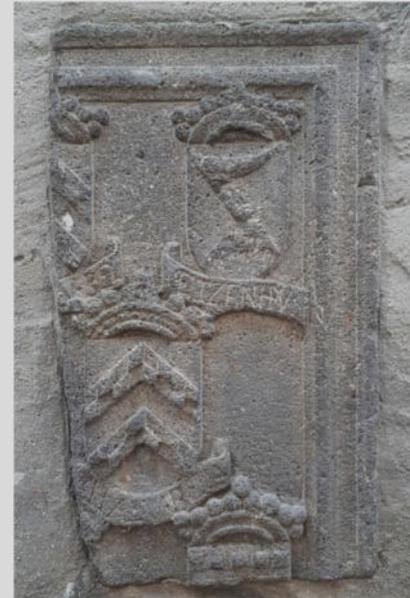
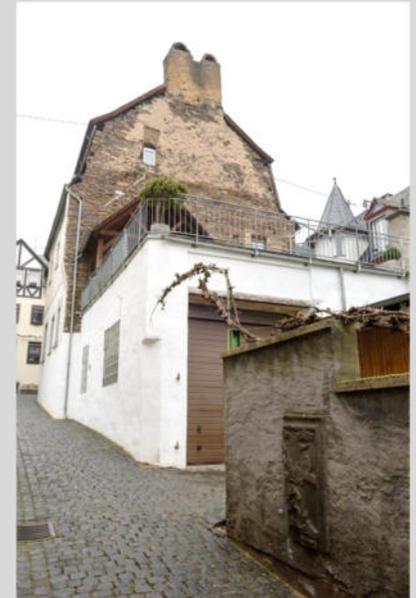
Kulturdenkmal nach § 4 Abs. 1 Punkt 1 DSchG

In Teilen erhaltenes Wappenrelief in der Mauer an der Rathausstraße.

Detailansicht.

*Ansicht von Südwesten,
Mauer rechts im Bild.*

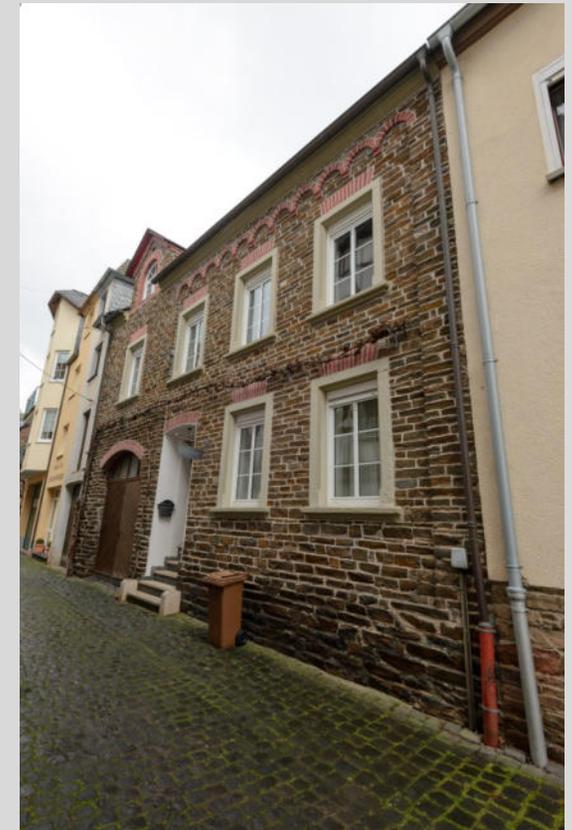
Taufständiges, zweigeschossiges, späthistoristisches Bruchstein-Wohnhaus, Anfang 20. Jh. Die Fassade zu vier Achsen über Sockel, mit zeittypisch abgefaster Sandsteingliederung. Ausmittig links der zurückgesetzte Hauseingang. Rahmende Wandvorlagen mit abschließendem Bogenfries, links flach hervortretender Giebelrisalit mit Tor.

Straßenbildprägendes Winzerhaus dokumentiert späthistoristische Bautätigkeit. Von Bedeutung für die Wirtschaftsgeschichte des Ortes.

Kulturdenkmal nach § 4 Abs. 1 Punkt 1 DSchG

Ansicht von Süden.

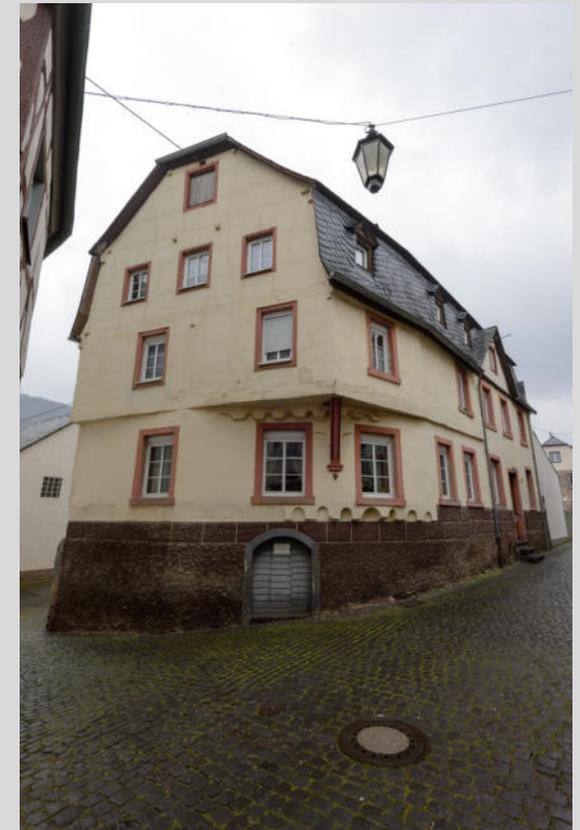
Zweigeschossiges Wohnhaus, im Kern wohl 16./17. Jh., bez. 1812.
Raumgreifendes Anwesen in Ecklage zur Rathausstraße. Über unregelmäßigem Grundriss und hohem Sockel mit rundbogigem Kellerabgang das Erdgeschoss an der gerundeten Gebäudeecke mit Bogenfriesen, dort verputztes Obergeschoss vorkragend über Knagge. Rechter Gebäudeteil mit Hauseingang durch Giebel betont. Abgewalmtes Mansarddach mit Giebelgauben.

Nordwestlich Erweiterungsbau des frühen 21. Jh.

Stattliche, ortsbildprägende Hofanlage insbesondere durch umfangreich erhaltenes Wohngebäude von Bedeutung.

Ansicht von Osten.

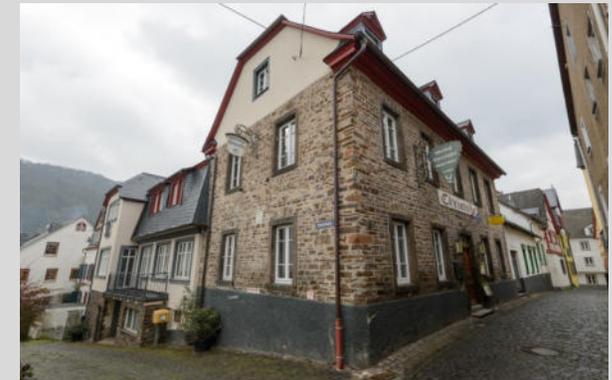
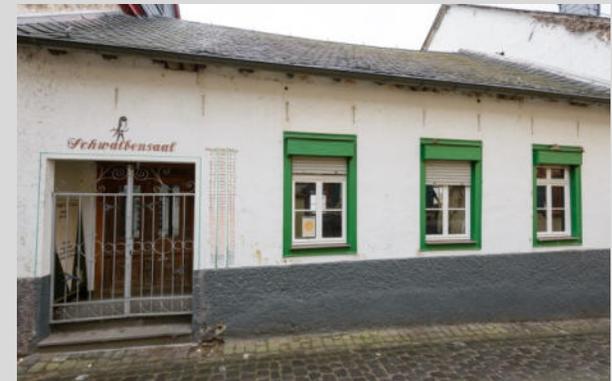
Das doppelgeschossige, traufständige Hauptgebäude aus unverputztem Schieferbruchstein von fünf zu zwei Achsen. Fenster- und Türgewände Basalt. Der mittige Hauseingang im Sturz bez. 1825. Das zweiflügelige, geschnitzte Türblatt zieren zeittypische Rosettenmotive; das Oberlicht mit verzierter Holzprossenteilung. Krüppelwalmdach (2014 erneuert).

Tanzsaal in Baulinie auf der nordwestlichen Schmalseite von 1899.

Der besondere historische Zeugniswert der Baugruppe des ehem. Gasthauses „Christoffel“, die einen traditionellen Bezugspunkt des Dorflebens darstellt, resultiert aus der nahezu vollständigen, intakten Überlieferung eines gewachsenen Gasthofes des 19. Jh. und seinen zahlreichen originalen Ausstattungsdetails.

Ansicht von Osten.

Tanzsaal.

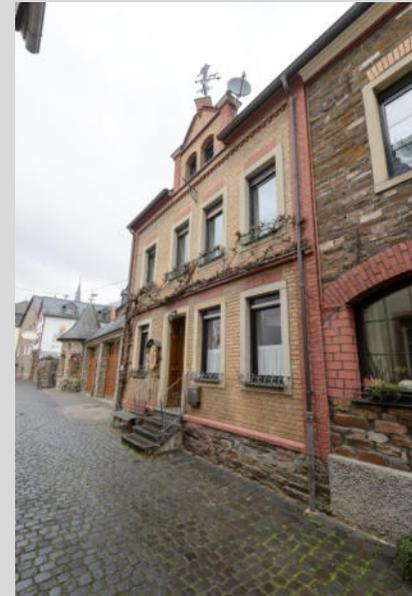
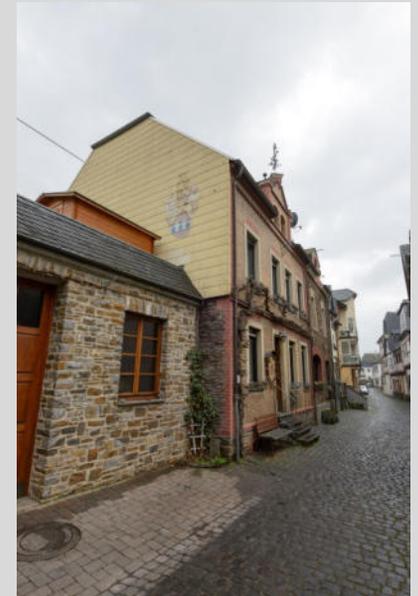
Traufständiges, zweigeschossiges, späthistoristisches Bruchstein-Wohnhaus, Anfang 20. Jh. Über Sockel das Erdgeschoss mit breitem Fenster, von starkem Stichbogen aus Backstein überfangen, der zurückgesetzte Hauseingang in der rechten zweier Achsen. Obergeschoss mit Sandsteingliederung. Leicht vorkragendes Zwerchhaus mit Rundbogenfenster.

Straßenbildprägendes Wohnhaus späthistoristischer Bauart von städtebaulicher Relevanz.

Erhaltenswertes Gebäude von besonderer Wertigkeit

Ansicht von Süden.

Ansicht von Westen.

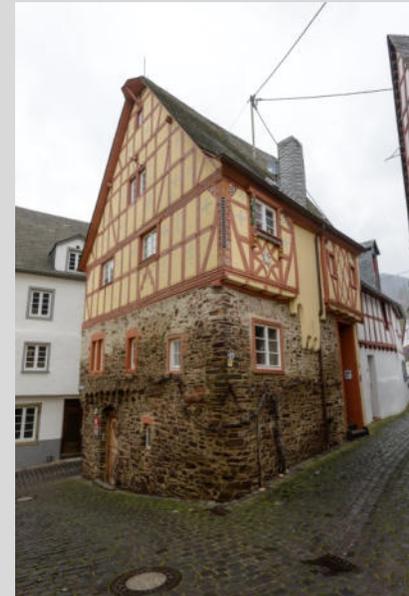
Dreiseitig freistehendes, zweieinhalbgeschossiges Wohnhaus, 17. Jh., bez. 1628. Hoher Bruchsteinsockel mit Bogenfries, darüber erstes Obergeschoss teilweise massiv. Fachwerkobergeschosse teilweise vorkragend mit Andreaskreuzen und Rautenfiguren. Brüstungszierrand und aufwändig gearbeitete Eckständer mit Taustäben, Kopfwinkelhölzern und hohen Fußstreben. Flacher Fenstererker mit anspruchsvoller Rahmung im Osten. Putzflächen ocker gefasst. Satteldach mit Aufschieblingen und kleinem Krüppelwalm.

Bau in besonders exponierter Lage, in seiner Schmuckfreude und Bauweise bemerkenswert.

Ansicht von Süden.

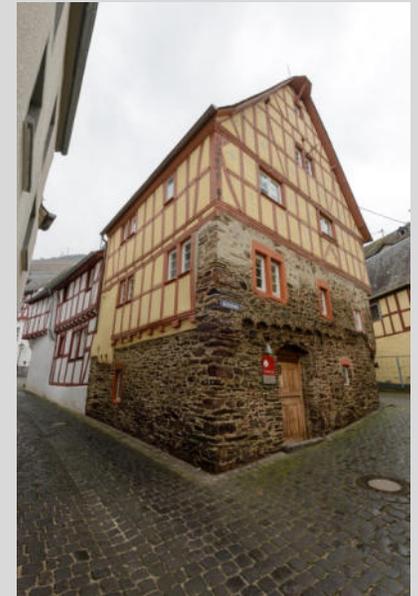
Ansicht von Südwesten.

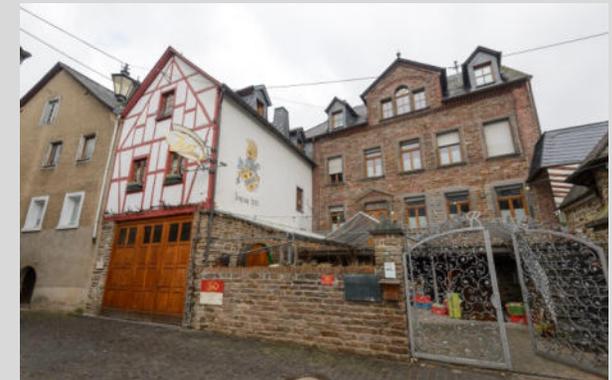
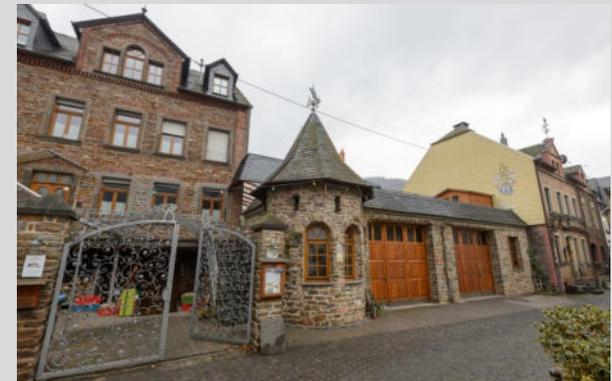
Hofanlage mit zurückgesetztem, traufständigem, zweigeschossigem Backstein-Wohnhaus, um 1900. Die Fassade des Wohnhauses zu fünf Achsen mit rahmenden Wandvorlagen. Ausmittig links der modern überdachte Hauseingang, Fenstervergrößerung im Erdgeschoss rückgebaut. Zinnenfries an Traufgesims und im Giebfeld des Zwerchhauses mit Palladiomotiv, vergrößerte Giebelgauben. Hofanlage mit bauzeitlicher Mauer und Torpfeilern mit Basaltabdeckung. Nebengebäude mit freigelegtem Fachwerk und erneuerter Einfahrt. Straßenbildprägendes Wohnhaus späthistoristischer Bauart mit erhaltenswerter Hofanlage.

Hauptgebäude: erhaltenswertes Gebäude von besonderer Wertigkeit
Nebengebäude: erhaltenswertes Gebäude

Ansicht von Süden.

Ansicht von Südwesten.

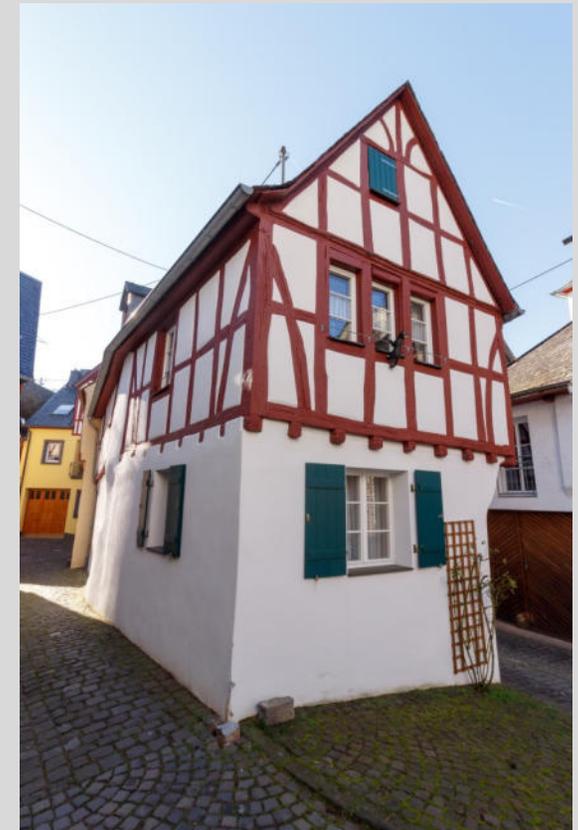
Zweigeschossiges Wohnhaus des 18. Jh., im Kern wohl älter. Der an der Weggabelung von Oberbachstraße und Hochstraße errichtete Bau im Erdgeschoss massiv über sich nach Norden verjüngendem, unregelmäßigem Grundriss. Das zur Oberbachstraße auskragende Fachwerkobergeschoss mit breiter, das Geschoss teilender, Brandmauer.

Das exponierte Wohngebäude eines der wichtigen Beispiele für einen bescheidenen Fachwerkbau des 18. Jh. und Blickpunkt der oberen Oberbachstraße.

Ansicht von Norden.

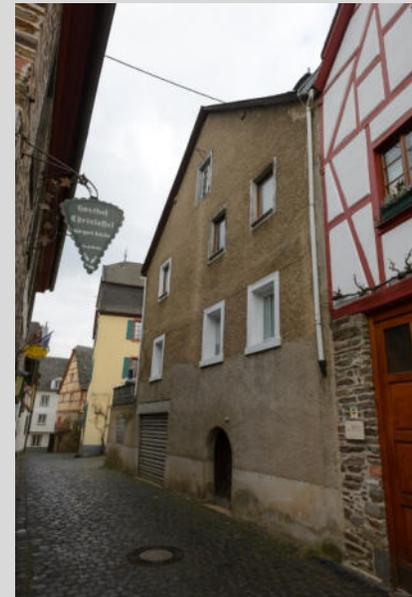
Giebelständiges, zweigeschossiges Wohnhaus des späten 19. / frühen 20. Jh. mit Veränderungen des 20. Jh. Der hohe Sockel mit Kellerabgang und Garagendurchbruch und Glasbausteinen. Verputzte Fassade, im Obergeschoss Fachwerk, unter Satteldach. Auffällig schmaler, eingeschossiger Terrassenbau an der Gebäudeecke.

Vertreter der Bebauungsphase um 1900 in besonderer Lage am Aufgang zum Stadtmauerdurchgang.

Ansicht von Süden.

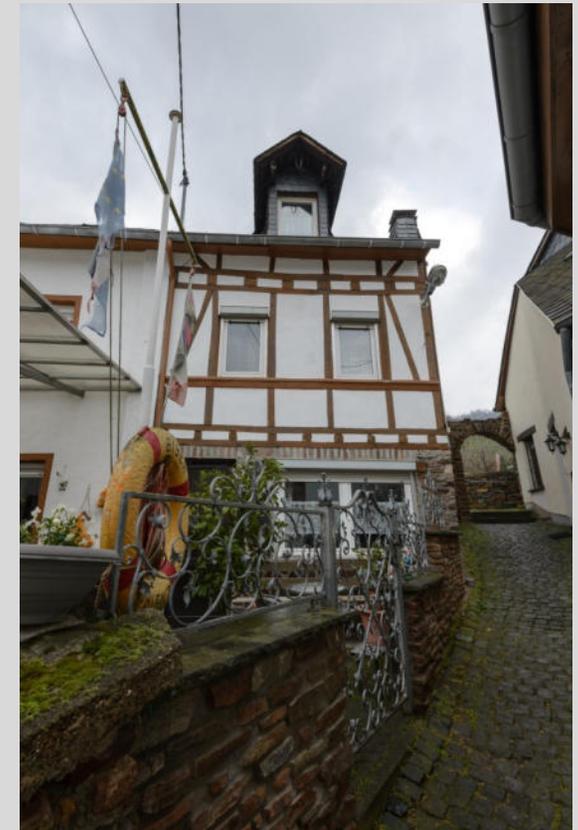
Das an einem schmalen Durchgang der Stadtmauer errichtete Wohnhaus ist ein Beispiel für die Nachverdichtung des 19./20. Jh.

Erhaltenswertes Gebäude

Ansicht von Südwesten.

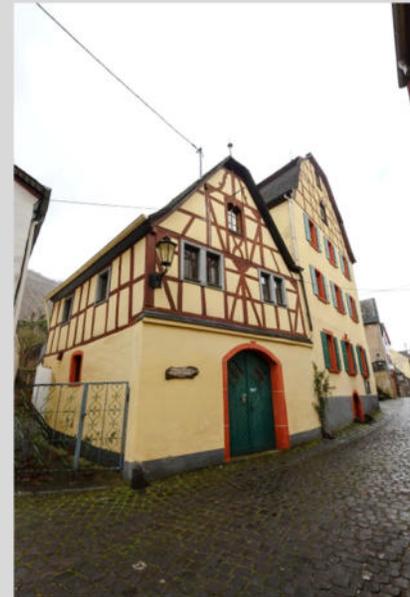
Ehem. Kelterhaus mit Fachwerkobergeschoss- und Giebel mit Mannfigur, Brüstungszierrand und geschweiften Streben über massivem Erdgeschoss mit stichbogiger Einfahrt. Bez. 1699.

Ehem. Kelterhaus.

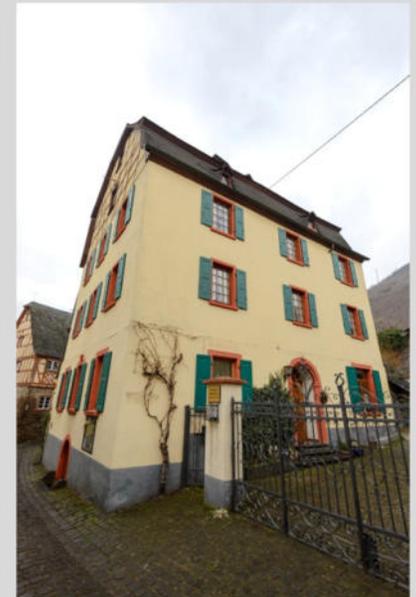
Wohnhaus.

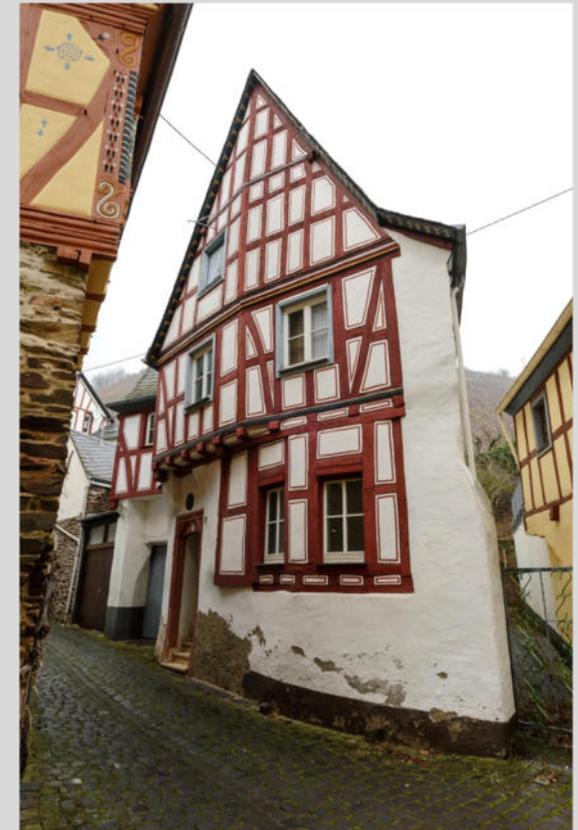
Wohngebäude in exponierter Lage als eines der wichtigen Beispiele für Fachwerkbau des 17. Jh. und Blickpunkt der oberen Oberbachstraße.

Ansicht von Südwesten.

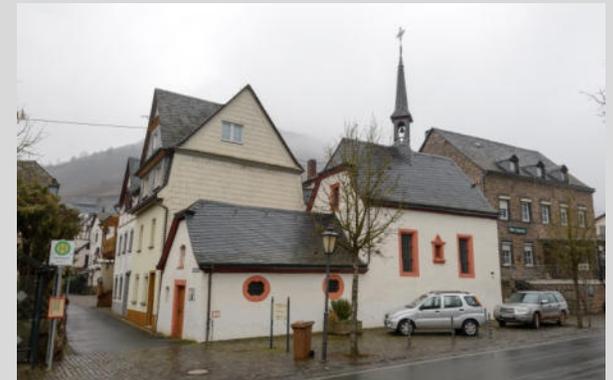
Ortsbildprägender Sakralbau in besonderer Lage und mit bedeutender Bausubstanz und Ausstattung. Hoher Stellenwert für die Orts- und Regionalgeschichte.

Ansicht von Südwesten.

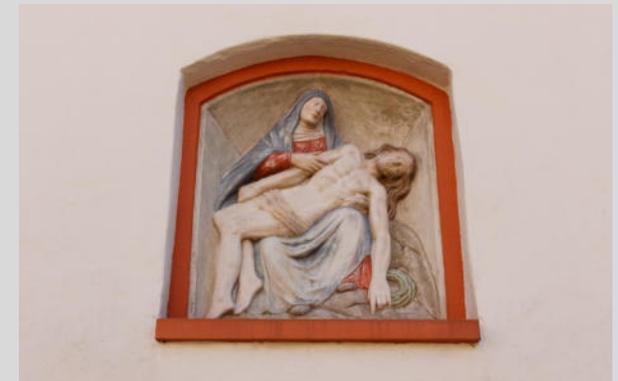
Relief, Vesperbild. Über dem Türsturz.

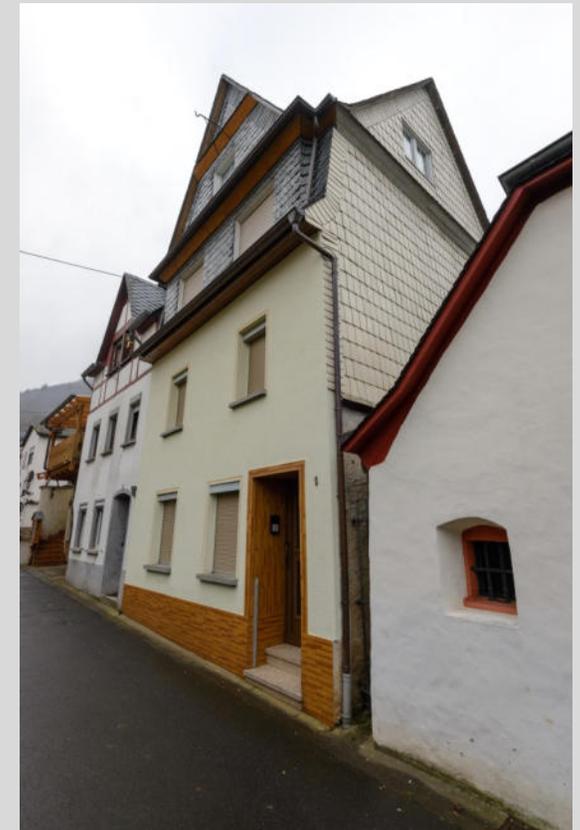
Traufständiger, zweigeschossiger Putzbau des späten 19. Jh./frühen 20. Jh.
Schiefergedecktes Zwerchhaus vor Mansarddach. Auffällige Veränderungen der
zweiten Hälfte des 20. Jh.
Schlichtes, schmales Bürgerhaus der Bauphase um 1900.

Ansicht von Südwesten.
