NACHQUALIFIKATION DER DENKMALZONE Ortskern Ediger

Stand: 30.08.2019

Nachqualifikation der Denkmalzone
Ortskern Ediger (Kreis Cochem-Zell)

Überlagerung von DWP und Urkataster (1862)

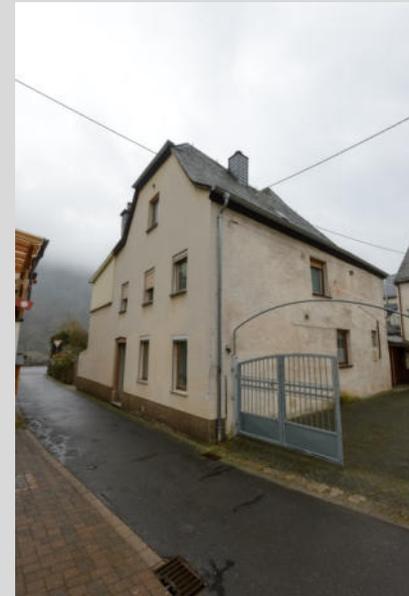
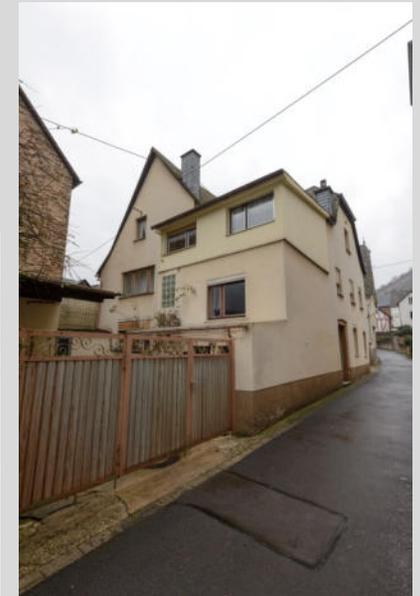
Gebäudekomplex aus zwei im rechten Winkel ineinander gebauten Wohnhäusern verschiedenen Baualters mit Anbau. Ältester der drei Gebäudeteile giebelständig zur Hofseite gerichtet. Steiles Satteldach, im Kern vermutlich 17. Jh. Giebelständig zur Straße gerichteter, zweigeschossiger Barockbau mit Krüppelwalmdach, vermutlich 18. Jh. Hofseitig daran angeschlossener Anbau aus der zweiten Hälfte des 20. Jh. In dieser Zeit Anpassung der äußeren Hülle an die Außenhülle des Anbaus. Dieser als Kubus mit Flachdach als Fremdkörper hervortretend. Sich zur Moselweinstraße erstreckender, umfriedeter Hof mit Garten.

Ansicht von Nordosten.

Ansicht von Südwesten.

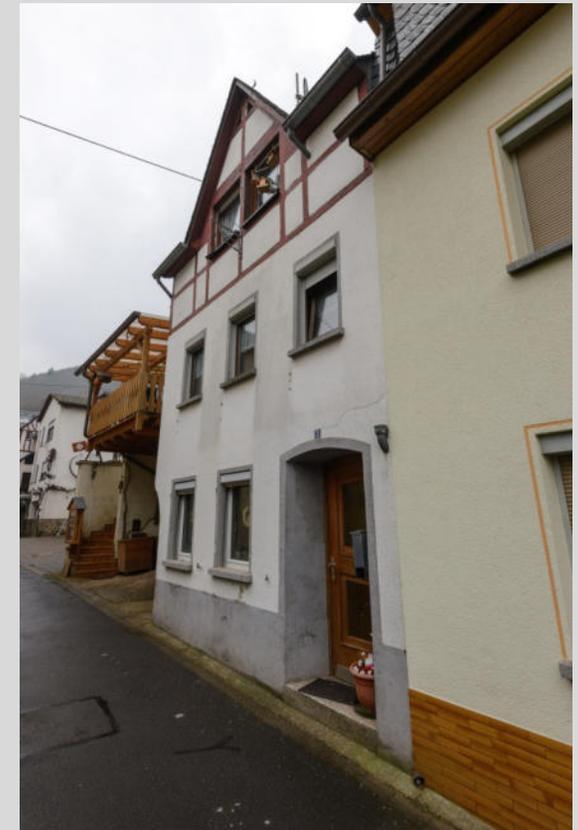
Traufständiger, zweigeschossiger Putzbau des späten 19. Jh./frühen 20. Jh. Drei Fensterachsen und stichbogiges Portal mit steinernen Einfassungen. Nachträglich aufgesetzter Kniestock mit Zwerchgiebel in konstruktivem Fachwerk unter schiefergedecktem Satteldach.

Ansicht von Südwesten.

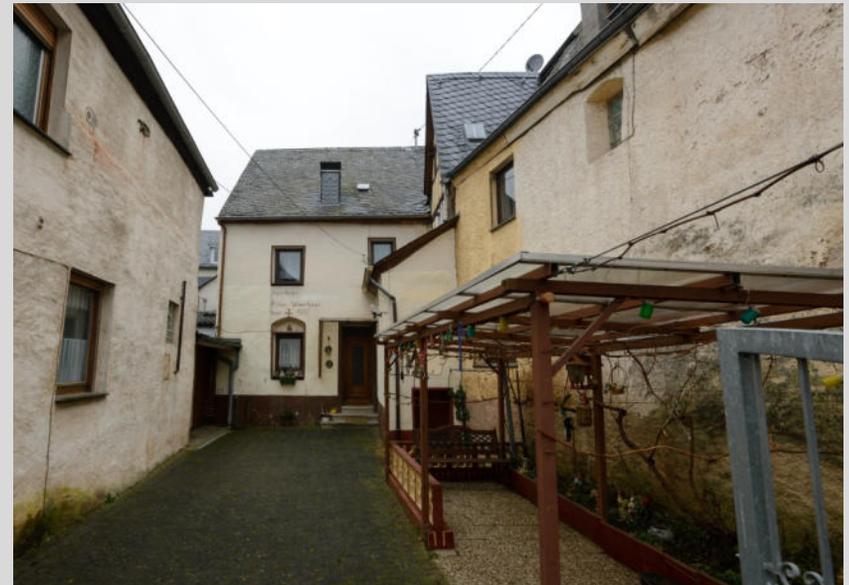
Traufständiges, zweigeschossiges Gebäude mit hakenförmigem Grundriss, wohl 1572. Hauptgebäudeteil zumindest äußerlich mit baulichen Veränderungen des 20. Jh. Stichbogige Fensternische. Südöstlicher Gebäudeteil giebelständig in Fachwerk mit steilem Satteldach. Niedriger Vorbau mit Pultdach. Gebäudekomplex weit zurückgesetzt von der Straßenflucht, erschlossen durch schmale Hofeinfahrt. Offenkundig erhaltenswerte Bausubstanz im Kern, vermutlich des 16. Jh.

Ansicht von Südosten.

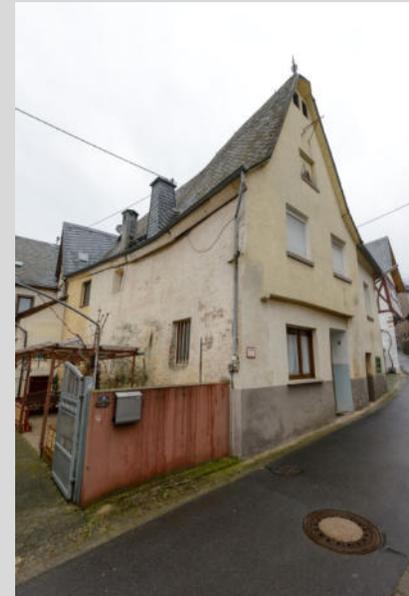
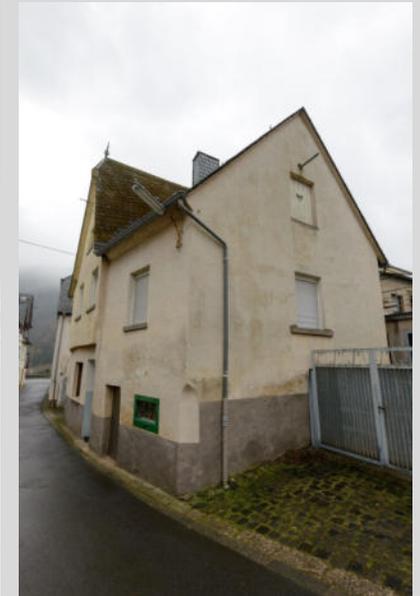
Giebelständiges, zweigeschossiges Fachwerkhaus des frühen 17. Jh. Über massivem Erdgeschoss das vorkragende, von Brandmauern eingefasste Fachwerkobergeschoss, vollständig verputzt. Fensterformate verändert. Steiles Krüppelwalmdach mit Schieferdeckung und Helmzier.

Ansicht von Südosten.

Ansicht von Nordosten.

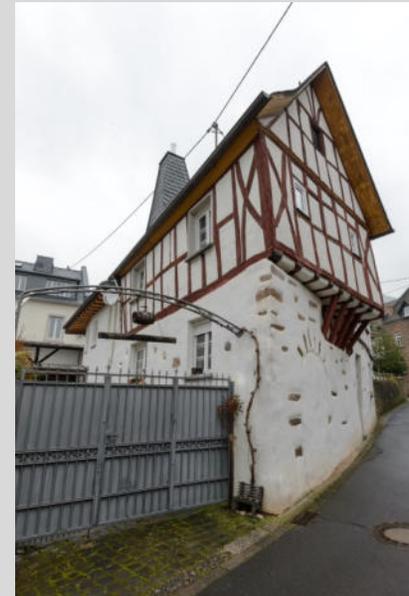
Zweigeschossiges Fachwerkhaus, teilweise massiv, 16. Jh. Baugestalt folgt der Straßenbiegung. Am zum Teil verputzten Bruchsteinerdgeschoss ehemaliges Rundbogenportal. Heutige Erschließung über die traufständige Langseite. Hier einfaches, konstruktives Fachwerk. Daran anschließender Gebäudeteil giebelständig mit einseitig stark auf Knaggen vorkragendem Obergeschoss. Hier Kreuzstreben. Anbau des 19. Jh., Hoftor des 20./21. Jh. Bemerkenswerte und straßenbildprägende Baugestalt.

Ansicht von Süden.

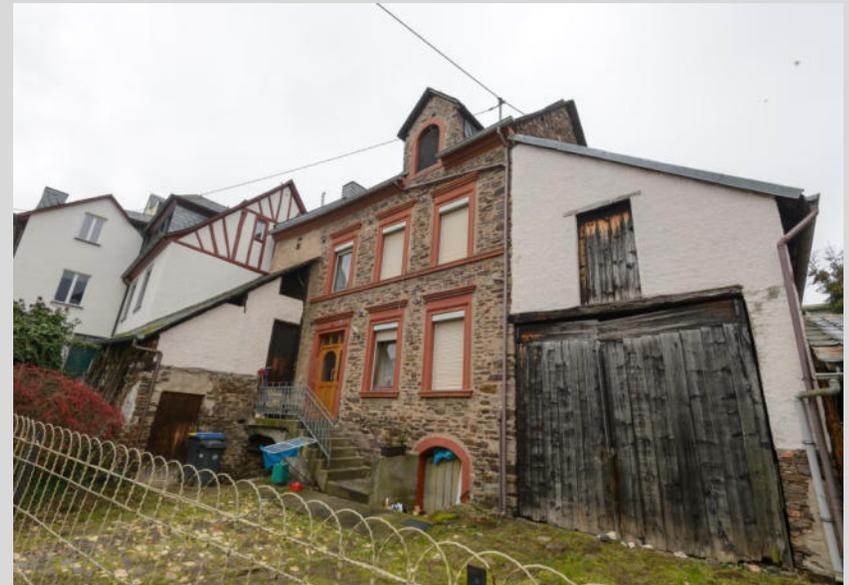
Traufständiges, zweigeschossiges Bruchstein-Wohnhaus des 19. Jh. Dreiachsige Fassade mit Werksteingliederungen: Kellerbogen, Fenster und Haustür mit profilierten Gesimsverdachungen, profiliertes Gurtgesims. Satteldach mit asymmetrisch platzierter Gaube. Zwei bauzeitliche Wirtschaftsgebäude, jeweils mit Pultdach, direkt anschließend. Treppe erschließt zugleich Wohnhaus und nördliches Wirtschaftsgebäude. Hofpflasterung vermutlich ebenfalls bauzeitlich. Wohnhaus mit zeittypischer Fassadengestaltung. Äußere Gestalt mit nur wenigen baulichen Eingriffen. Vollständig erhaltene Hofanlage mit angrenzenden Wirtschaftsgebäuden und Hofbefestigung aus der Erbauungszeit.

Ansicht von Westen.

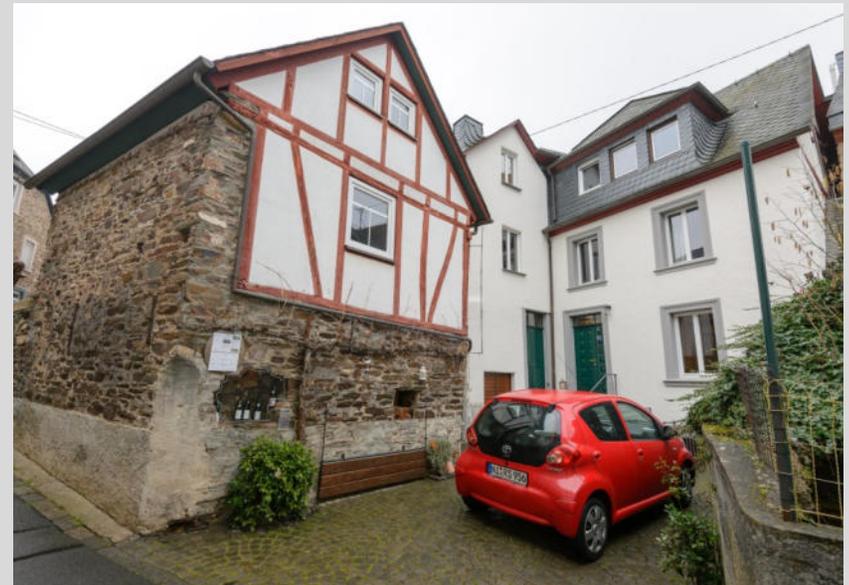
Straßenseitig gelagertes, Kelterhaus aus Bruchstein. Obergeschoss und Giebel in Fachwerk.

Ansicht von Westen.

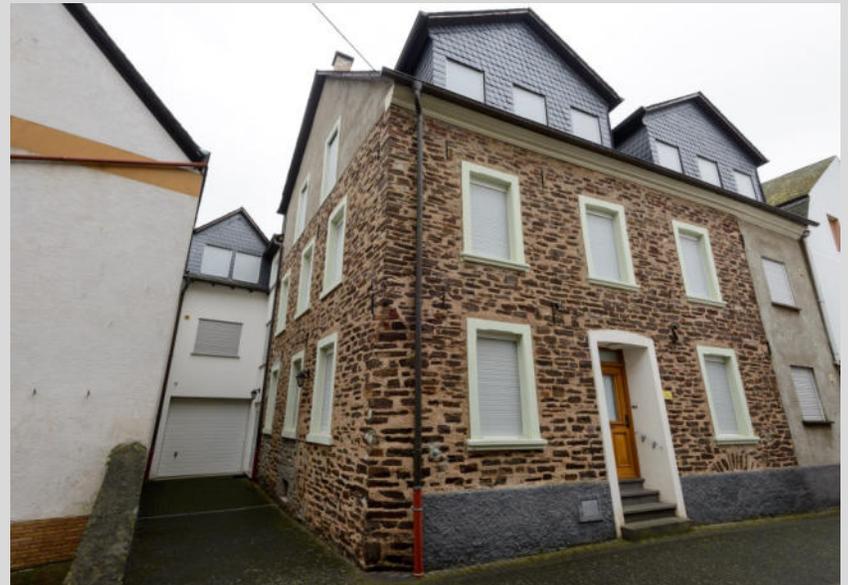
Traufständiges, zweigeschossiges Bruchstein-Wohnhaus des späten 19. Jh. Am Sockel ehemaliger rundbogiger Kellerabgang, verschlossen. Dreiachsige Fassade mit Werksteineinfassungen. Vierte (verputzte) Achse war vormals ein Wirtschaftsteil, das Obergeschoss in Fachwerk. Profiliertes Traufgesims, darüber Satteldach mit zwei nachträglich verbreiterten Giebelgauben. Rückseitig junger Anbau und von der Straße aus sichtbare Garage.

Ansicht von Norden.

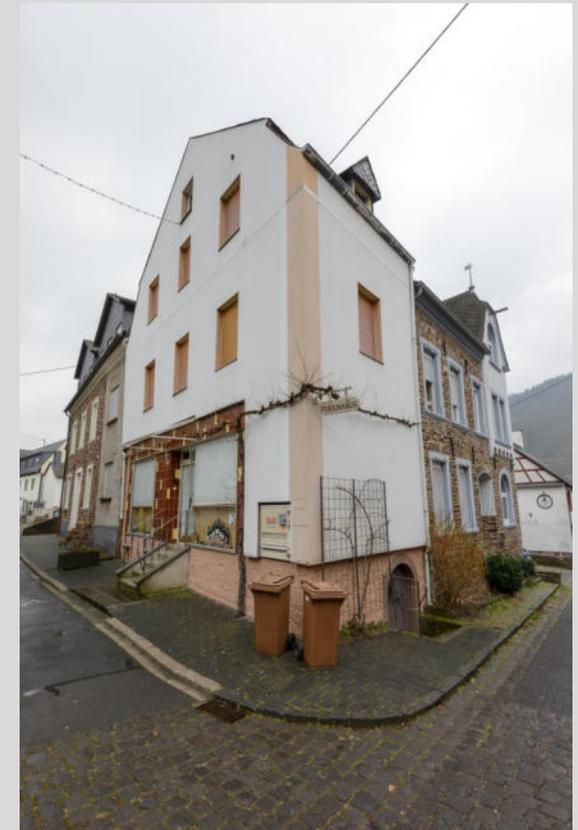
Zweigeschossiges Wohn- und Geschäftshaus des 19./frühen 20. Jh. Breit gelagerter, jedoch sehr schmaler Grundriss, an einer Straßenecke gelegen. Über erhöhtem Sockel mit Kellerabgang massives Erdgeschoss mit Ladeneinbau. Obergeschoss und Dachgeschoss mit Kniestock in Fachwerk. Fassade vollständig mit Kunststoff verkleidet. Bauliche Veränderungen um 1960/70. Mansarddach mit schmaler Giebelgaube.

Erhaltenswerte bauzeitliche Substanz.

Ansicht von Norden.

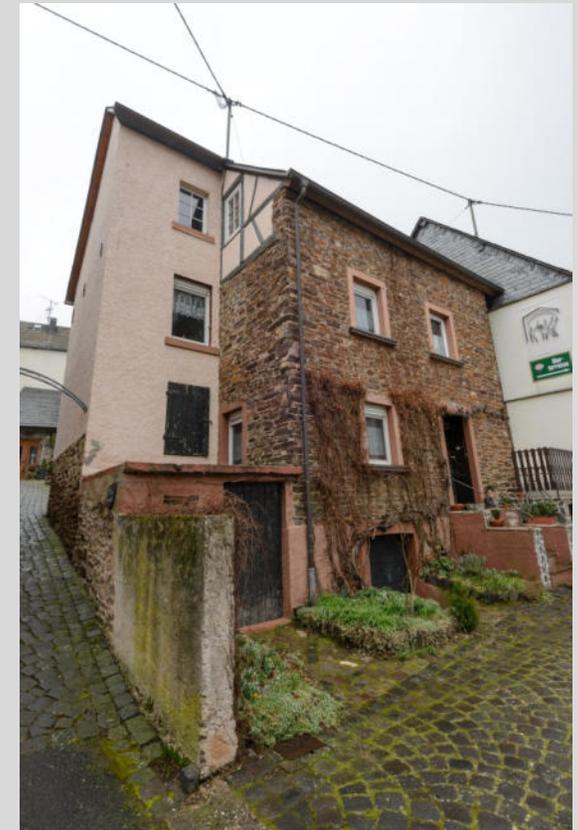
Taufständiges, zweigeschossiges Bruchstein-Wohnhaus, um 1900. Zweiachsiger Fassadenteil vorspringend. Hier verputzter Sockel mit Kellerabgang. Niedriger Anbau aus Bruchstein. Im Erd- und Obergeschoss Werksteineinfassungen. Fachwerksichtiger Giebel am vorspringenden Teil. Übriges Gebäude verputzt, möglicherweise Anbau des frühen 20. Jh. mit straßenseitiger Öffnung mit Holztür. Bruchstein- und Putzgebäudeteil unter einem Satteldach. Vorgelagerte, schmale teilweise bepflanzte Freifläche mit älterem Kopfsteinpflaster.

Zeittypischer Bruchsteinbau mit ungewöhnlichem Grundriss und gut erhaltener Bausubstanz der Zeit um 1900.

Ansicht von Westen.

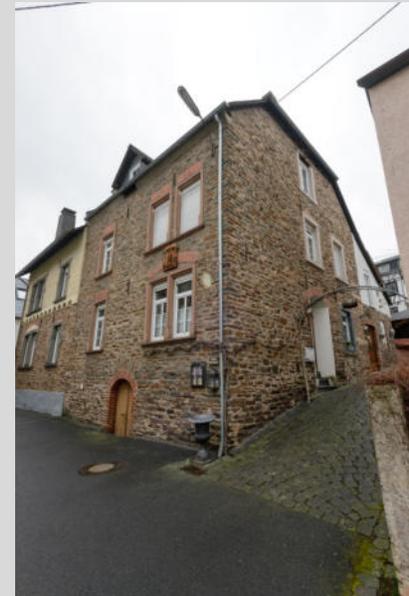
Zweigeschossiger Bruchsteinbau des 19. Jh. Traufseitige Fassade mit tiefem Kellerabgang, backsteinernen Zierbögen und profilierten Sandsteineinfassungen der Fenster. Segmentbogige Eingangsnische mit zweiflügeliger, kassettierter Haustür mit Oberlicht, an einem Nebenzweig der Kapellenstraße am Hang gelegen. Nordöstlich Anbau mit Verlängerung des Daches und aufwändig gestalteter Haustür. Breites Krüppelwalmdach mit Giebelgaube. Rückseitig Anbauten des 21. Jh.

Auf Grund der Lage und der äußeren Gestaltung das Straßenbild prägendes Gebäude.

Ansicht von Süden.

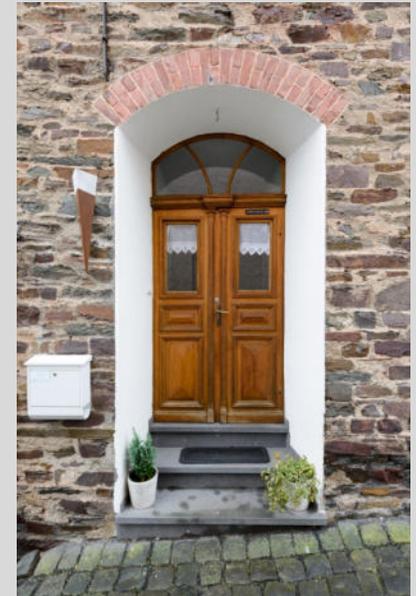
Erhaltenswerte Haustür.

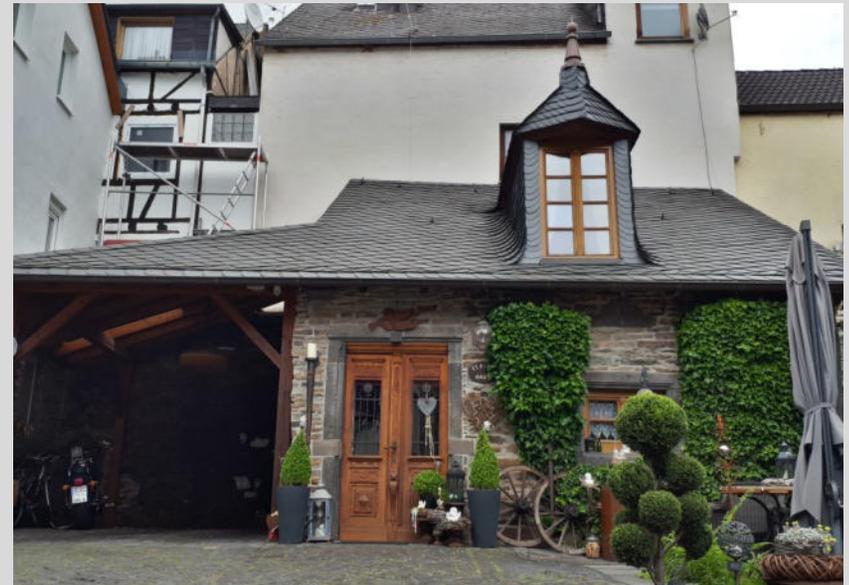
Traufständiges, eingeschossiges Bruchsteingebäude des späten 19. Jh. Kleiner Grundriss, Fassade mit nur einem Fenster und gründerzeitlicher Haustür. Satteldach mit Schieferdeckung und südöstlichem Giebel in Fachwerk. Dachfläche zu einem Carport des späten 20./frühen 21. Jh. erweitert.

Beispiel eines sehr kleinen eingeschossigen Bruchsteinbaus einer Bauphase um 1900 mit direkter Lage an der Stadtmauer.

Ansicht von Südwesten.

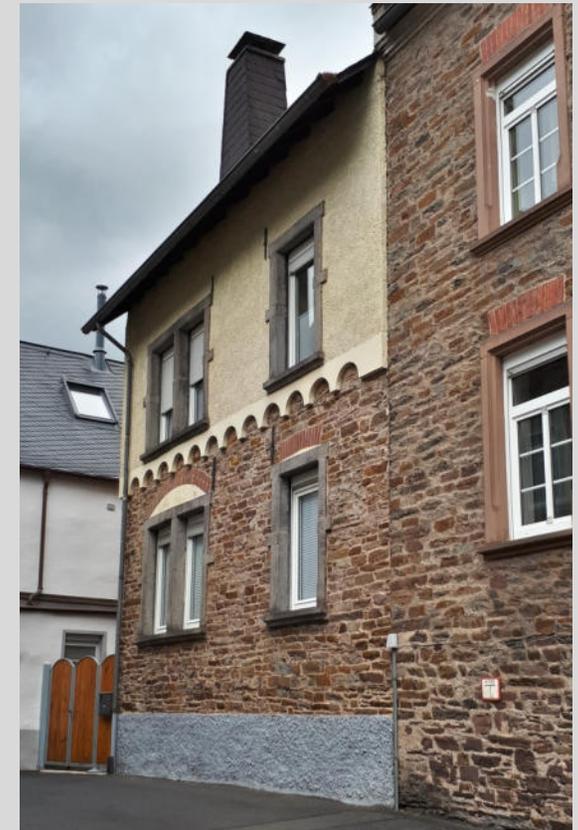
Taufständiges, zweigeschossiges Bruchsteinwohnhaus, um 1900. Rechteckige Fenstereinfassungen aus Basalt, im Erdgeschoss bekrönt durch Backsteinbögen. Gurtgesims mit Bogenfries. Obergeschoss straßenseitig verputzt. Krüppelwalmdach. Eingang hofseitig an der Giebelwand.

Die Fassadeabwicklung an der oberen Kapellenstraße schließendes Gebäude der Jahrhundertwende mit charakteristischen Gestaltungsmerkmalen.

Ansicht von Süden.

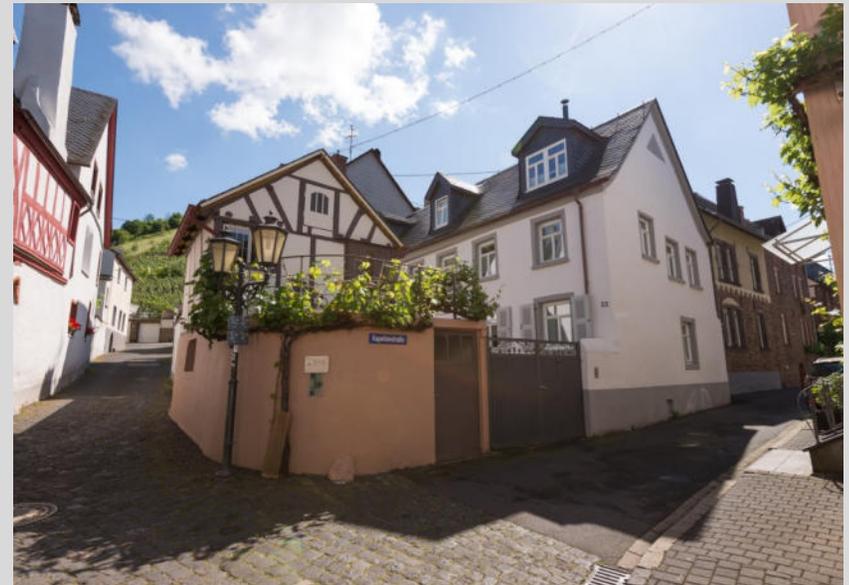
Hofanlage, bestehend aus Wohnhaus und Wirtschaftsgebäude. Das Wohnhaus in Massivbauweise (wahrscheinlich Bruchstein), vermutl. des 18./frühen 19. Jh. Satteldach mit Aufschieblingen und zwei nachträglich vergrößerten Giebelgauben. Parallel platziertes Wirtschaftsgebäude in Fachwerkbauweise auf massivem Sockel, der als Mauereinfriedung des Hofes um die Straßenecke herumgeführt wird und zugleich als Terrasse dient. Niedriger Verbindungsbau zwischen Wohn- und Wirtschaftsgebäude.

Ansicht von Westen.

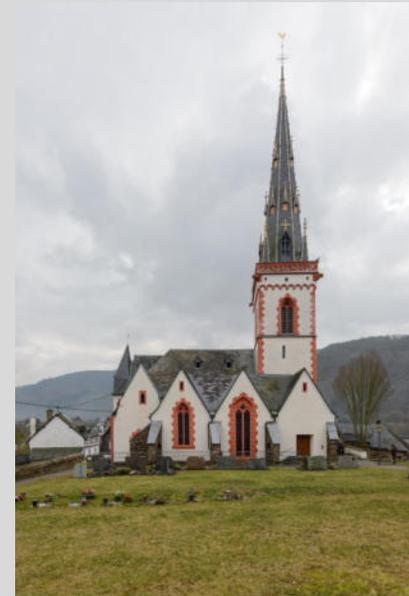
Der zur Gesamtanlage gehörige Friedhof mit historischer Mauer und fünf gusseisernen Grabkreuzen der Rheinböllener Hütte, Ende 19. Jh. Außerdem ein Taufbecken, um 1100 und ein Kreuz, Ende 15. Jh.

Pfarrkirche von Norden.

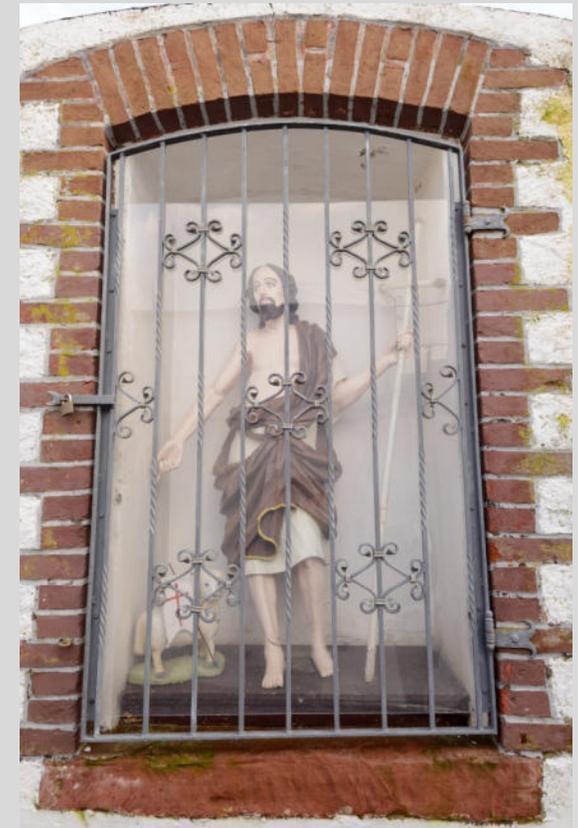
Johannes der Täufer, vermutlich 18. Jh. (wohl 1741). Farbfassung und ergänztes Lamm 20. Jh. Angeblich ehem. Ausstattungsstück eines Hochaltars der Kirche. Eingelassen in einer Mauernische in der oberen Kirchstraße, hinter einer Schutztür.

Ansicht der Skulptur in einer Mauernische.

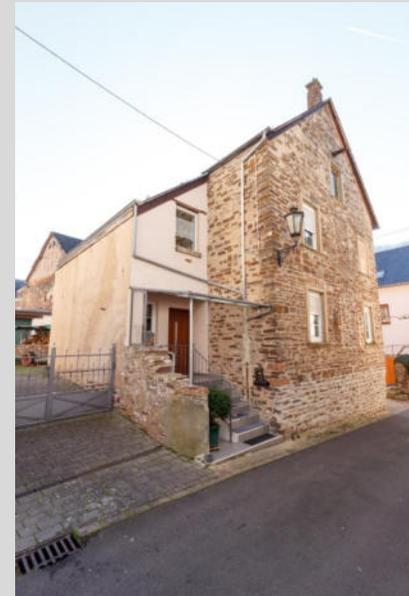
Giebelständiges, zweigeschossiges Bruchstein-Wohnhaus um 1900. Dreiseitig freistehendes Gebäude über hohem Sockel, Sandsteingliederung im Südwesten mit dreiachsiger Fassade unter Satteldach. Bez. 1911.

Zeittypischer und exponierter Bruchsteinbau, das Straßenbild prägend.

Ansicht von Norden.

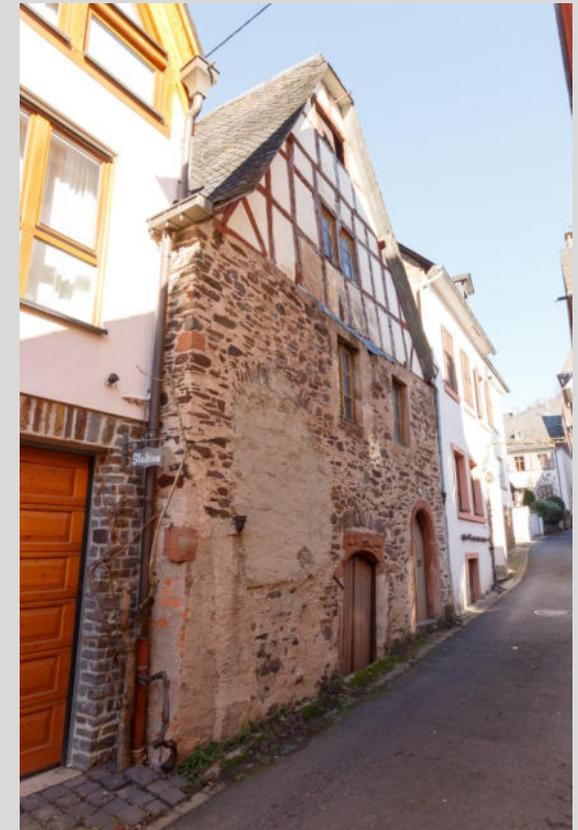
Giebelständiges, zweigeschossiges Wohn- und Wirtschaftsgebäude, 17. Jh. Stichbogiger Kellerabgang des Bruchsteinbaus heute unter Straßenniveau, wohl ursprünglich bez. 1551, daneben rundbogiger Hauseingang. Fachwerkgiebel unter Krüppelwalm. 1614d. Zeitweilig als Kelterhaus genutztes Gebäude, mehrfache Umnutzung.

Ansicht von Südwesten.

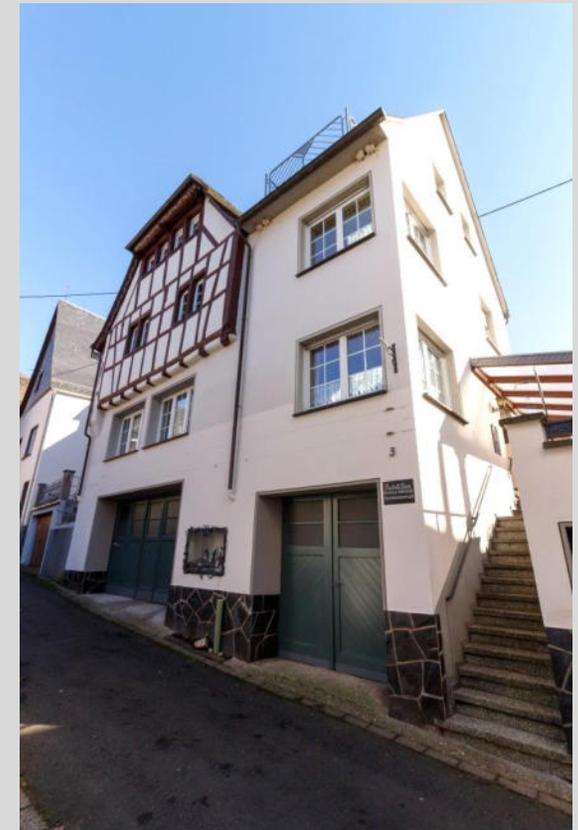
Zweigeschossiges Wohnhaus über massivem, hohem und verändertem Sockelgeschoss. Obergeschosse des rechten, traufständigen Teils verputzt, Fensterformate vergrößert, Satteldach mit Aufschieblingen und Veränderungen an der Straßenseite. Der linke, giebelständige Teil im ersten Obergeschoss verändert. Darüberliegendes Fachwerkgeschoss vorkragend mit Zwillingsfenstern und nördlicher Brandwand. Im Giebel Fensterreihe unter vorkragendem Krüppelwalm. Veränderte, nun seitliche Erschließung über Außentreppe. Bau trotz Veränderungen von straßenbildprägender Bedeutung.

Ansicht von Südwesten.

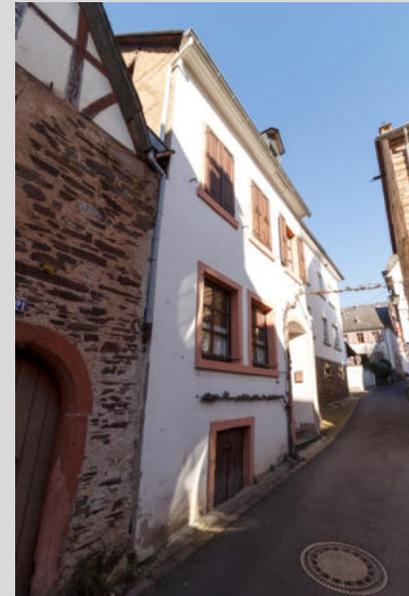
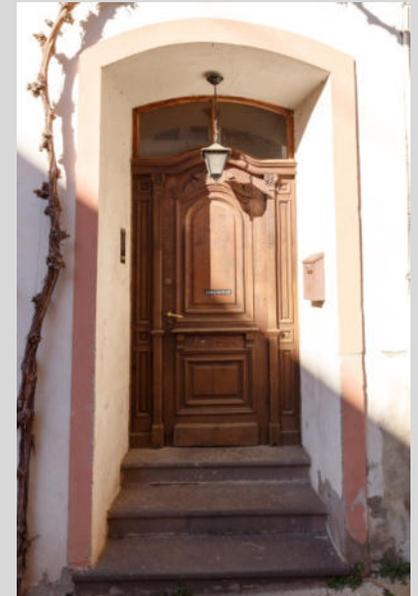
Traufständiger, zweigeschossiger, barocker Putzbau des 18. Jh. Massives Sockelgeschoss mit Kellerabgang unter Straßenniveau, mit stichbogig eingeschnittenem Portal in der rechten dreier Fensterachsen. Obergeschoss mit Klapppläden. Satteldach mit kleiner Giebelgaube. Vermutlich bauzeitliche Tür mit geschweiftem, anspruchsvollem Türblatt unter geteiltem Oberlicht.

Ansicht von Süden.

Haustür.

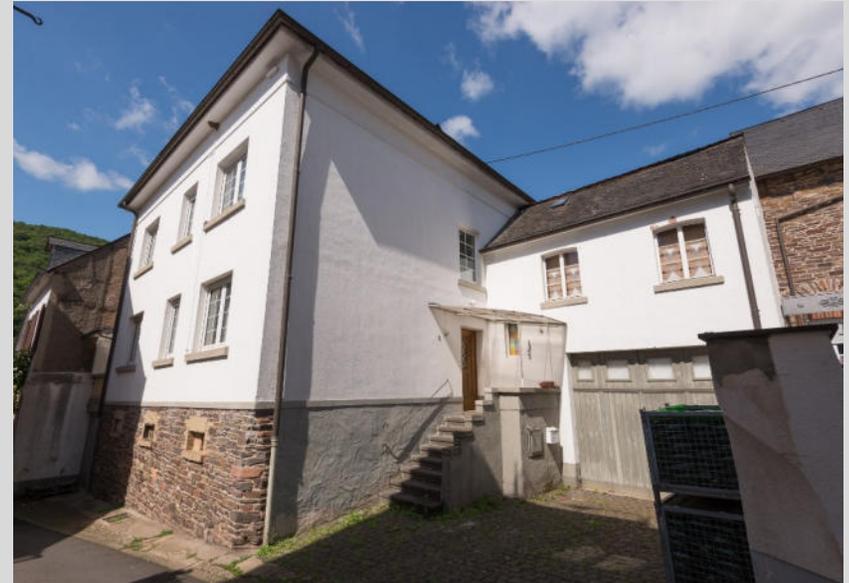
Zweigeschossiges Wohnhaus, erste Hälfte 20. Jh., Keller und Sockel teilweise wohl 19. Jh. Der straßenseitig über unverputztem Bruchsteinsockel errichtete Putzbau zu drei unregelmäßigen Achsen unter flachem Walmdach. Zurückgesetzter Annex mit Stichbogenfenstern um 1900, mit dem Hauptgebäude eine natursteingepflasterte Hoffläche winkelförmig umschließend. Beispiel für ein schlichtes Wohngebäude der ersten Hälfte des 20. Jh.

Ansicht von Osten.

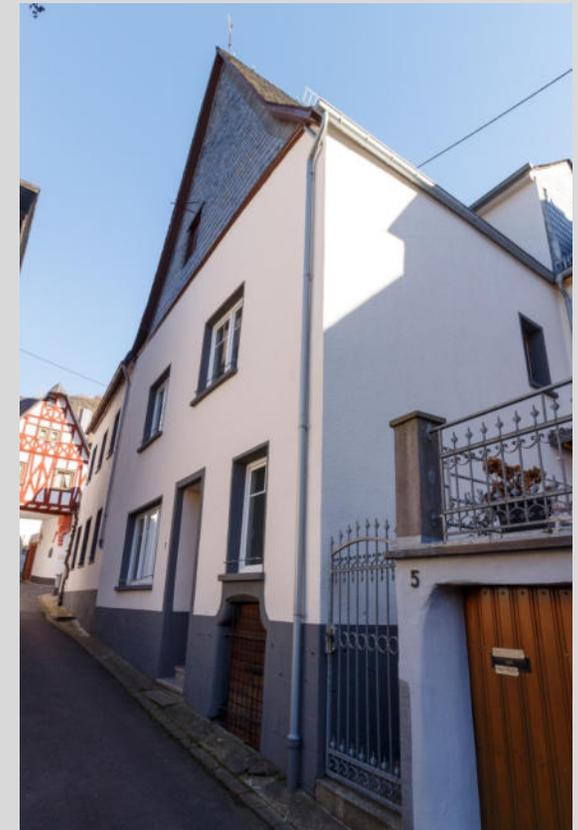
Giebelständiger, zweigeschossiger Bau, vor 1862. Mit Veränderungen des 20. Jh. Im Sockel der Kellerabgang mit Kragsturzbogen mit konvexen Kämpfern, wohl frühes 20. Jh. Sturzinschrift: IN VINO VERITAS. Erd- und Obergeschoss verputzt, mittiger Eingang. Verschieferter Giebel unter Satteldach mit Aufschieblingen. Schlichtes Wohnhaus als wichtiges Element der Straßenabwicklung.

Ansicht von Südwesten.

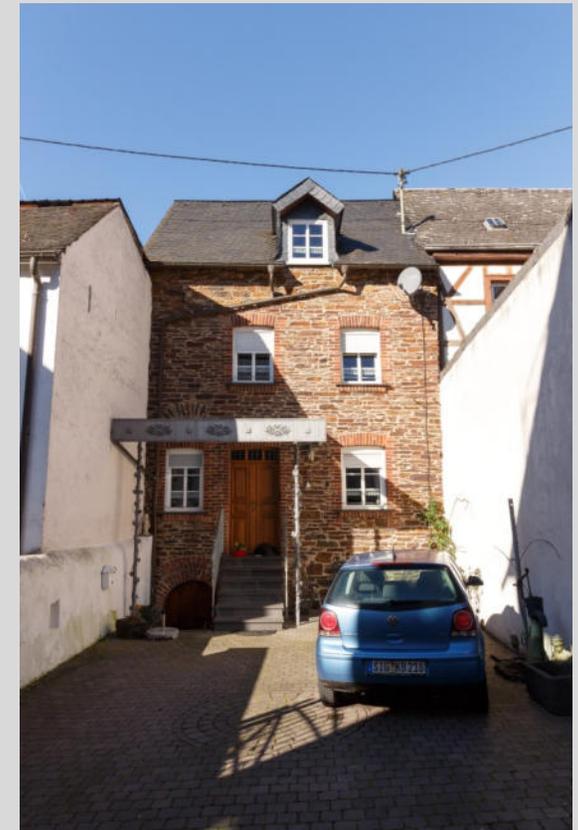
Traufständiges, zweigeschossiges Bruchstein-Wohnhaus, um 1900. Das zurückgesetzte Gebäude über Sockel mit Kellerabgang. Flach stichbogige Fenster mit Backsteineinfassung. Das Satteldach mit ausmittig rechtem, kleinem Zwerchhaus.

Als gut erhaltenes Beispiel für die Bautätigkeit des ausgehenden 19. und frühen 20. Jh. von Bedeutung.

Ansicht von Südosten.

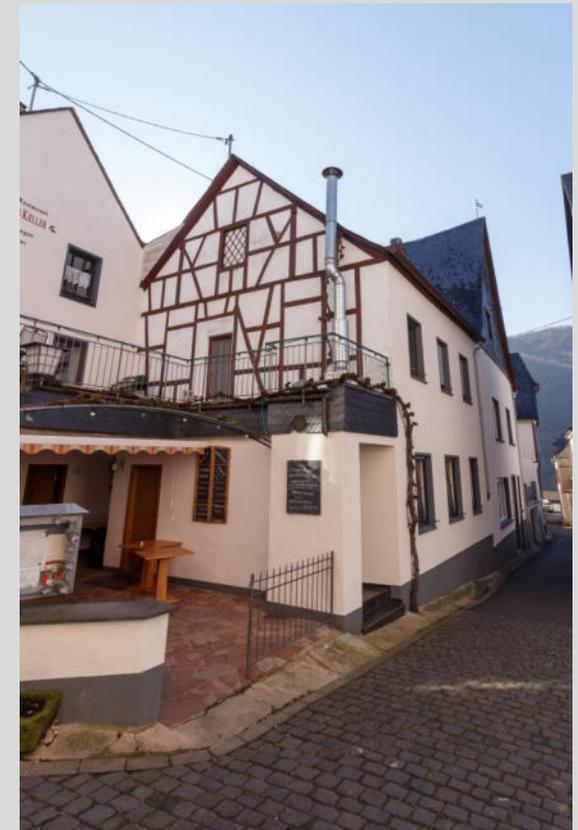
Das Wohnhaus gemeinsam mit Kirchstraße 7 als Teil der Gebäudeabwicklung von Bedeutung. Die angrenzende, teilweise verbaute Freifläche störend.

Ansicht von Norden.

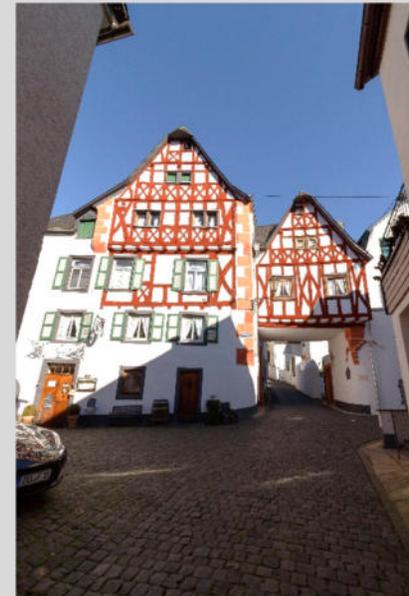
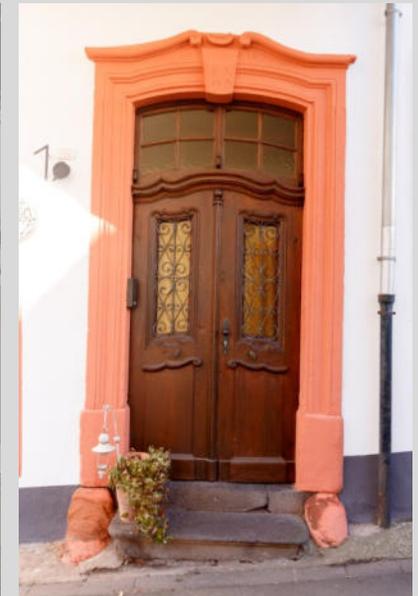
Mehrgeschossiges Wohnhaus, frühes 16. Jh. Spätgotisches, massives Erdgeschoss und erstes Obergeschoss zu vier Fensterachsen mit rundbogigem Kellerabgang zur Paulusstraße und Hauseingang zur Kirchstraße, dieser 18. Jh. Darüber ein zweigeschossiger, giebelständiger Fachwerkbau, Anfang 17. Jh. Vorkragendes Obergeschoss zwischen starken Brandwänden mit Brüstungszier und reichem Ständerfachwerk im Giebel. Seitlicher Anbau mit ebenfalls reichem Fachwerk überspannt die Kirchstraße. Farbliche Neufassung des 20. Jh. nach spätgotischem Farbbefund.

Ansicht von Südwesten.

Haustür.

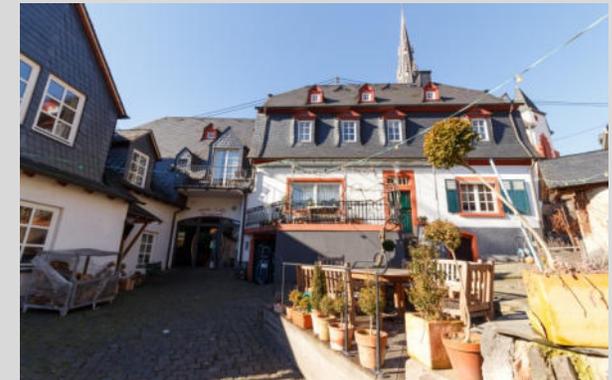
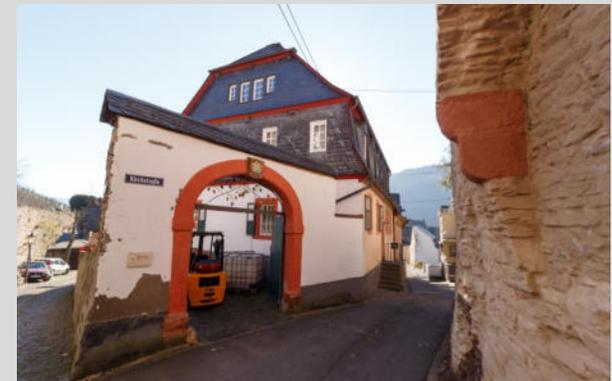
Wichtige Epoche baulicher Entwicklung im Ort kennzeichnender Winzerhof des 18. Jh., ursprünglicher kirchlicher Besitz. Für die Wirtschaftsgeschichte des Ortes bedeutende Hofanlage von ortsbildprägender Bedeutung.

Ansicht von Osten.

Ansicht von Norden.

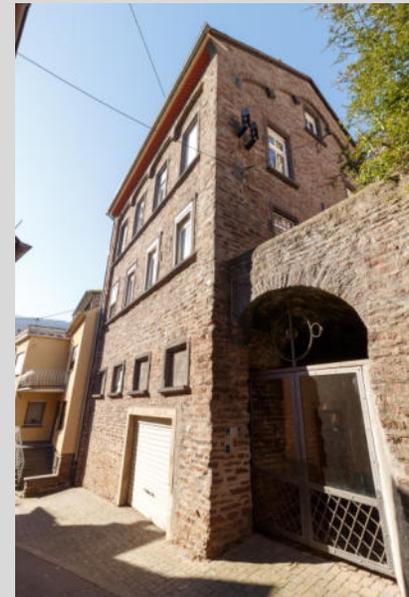
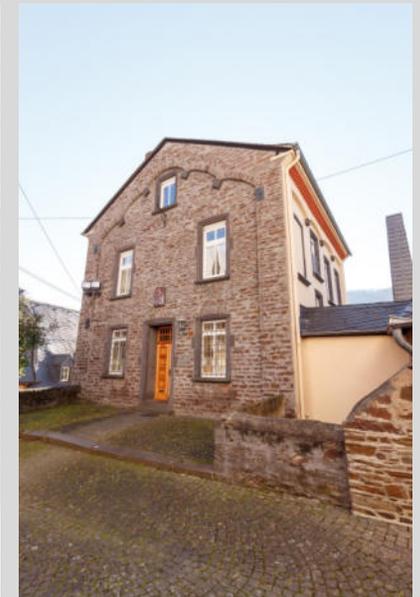
Zur Kirchstraße traufständiges, dreigeschossiges Wohnhaus, Außenmauern aus Schieferbruchstein. Über hohem Erdgeschoss die vierachsige Fassade mit Blendbogenreihe. Rollenfries unter der Traufe des Satteldachs. Erschließung über die Nordseite, welche durch aufsteigende Blendbögen gegliedert ist. Tonnengewölbter Durchgang zum Pfarrhof. Eingeschossiger, langgestreckter Bruchsteinbau auf der oberen Ebene an der Kirche, genutzt als Pfarrbibliothek. Die stattliche Anlage mit seltenen Gestaltungsmerkmalen dokumentiert die steigenden Ansprüche an Wohnbauten um 1900. Besondere Funktion im Zusammenhang mit der Pfarrkirche.

Ansicht von Nordosten, unterhalb.

Ansicht von Nordosten, oberhalb.

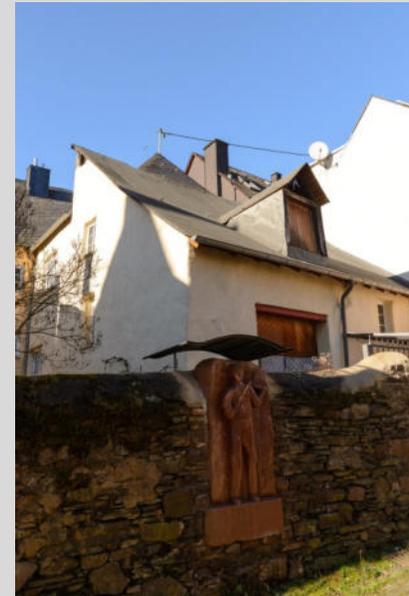
Sich von der Klepperstraße zur Raiffeisenstraße erstreckender Gebäudekomplex. An der Klepperstraße traufständiger, eingeschossiger, verputzter Bruchsteinbau, vermutlich 18. Jh. Ehem. Wirtschaftsgebäude, heute Wohnhaus. Direkt an rückwärtige Gebäude angeschlossen. Nachträglich großes Tor, Mauer verändert (zwei Fenster entfernt). Tiefe Fensterlaibungen. Steiles Pultdach mit schmaler Giebelgaube. Leicht von der Straßenflucht zurückgesetzt, mit Mauer abgeschlossener Hof.

Ansicht von Südosten.

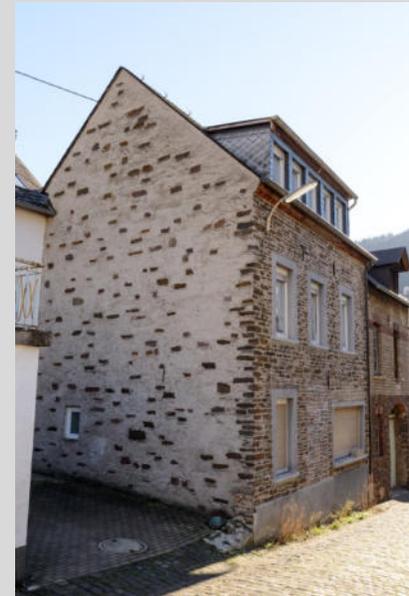
Klepperstraße 5.

Nr. 5: Traufständiger, zweigeschossiger Bruchsteinbau der zweiten Hälfte des 19. Jh. Die drei Fensterachsen im Erdgeschoss verändert. Satteldach mit breiter fünffachiger Schleppgaube. Südwestlich traufständiger, zweigeschossiger Anbau eines Wirtschaftsgebäudes. Erdgeschoss in Bruchstein, Obergeschoss in hellem Backstein. Gliederungen aus rotem Backstein. Stichbogenfenster und -tor, das Tor verändert.

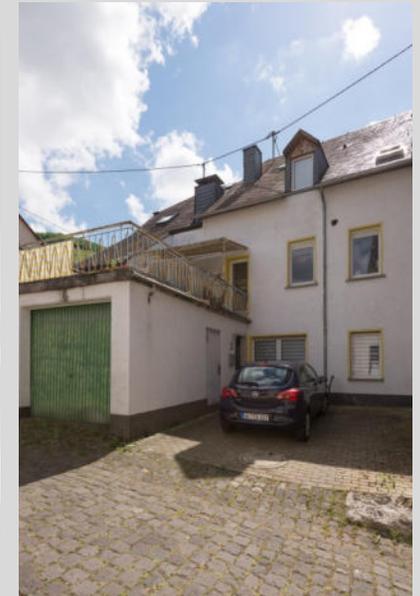
Klepperstraße 5A.

Nr. 5A: Traufständiges, massives Wohnhaus, im Kern wahrscheinlich aus der zweiten Hälfte des 19. Jh. Das von der Straße zurückgesetzte Gebäude wird erschlossen über einen vorspringenden Anbau (Garage mit Terrassendach) der zweiten Hälfte des 20. Jh. Befestigte Hoffläche mit Parkplatz. Eigentliche Rückseite von Haus Pützstraße 14, von zwei Seiten genutzt und erschlossen. Beispiel für die Aufteilung und baulichen Erweiterung von historischen Wohnhäusern zur verdichteten Nutzung von Wohnraum im Ort.

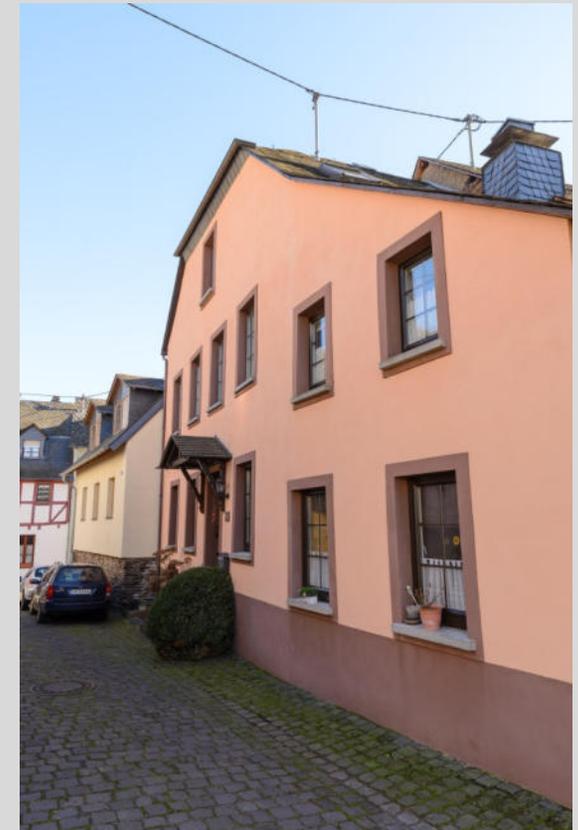
Giebelständiges, zweigeschossiger Massivbau, vor 1862. Vierachsige Fassadengliederung, Oberfläche in der zweiten Hälfte des 20. Jh. verändert., darüber Krüppelwalmdach. Nordwestlicher, niedrigerer Anbau unter Erweiterung des Daches.

Ansicht von Nordwesten.

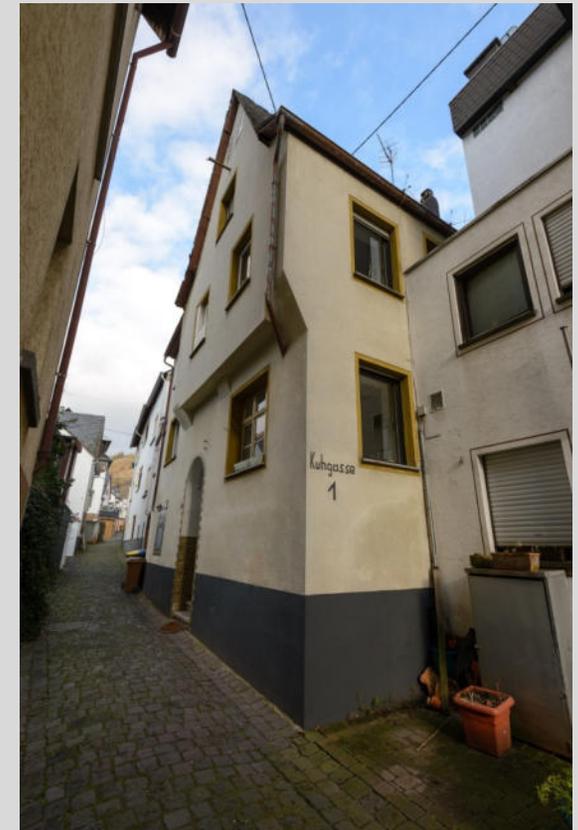
Giebelständiges, zweigeschossiges, verputztes Fachwerk-Wohnhaus über hohem Sockel, wahrscheinlich 16./17. Jh. Obergeschoss stark vorkragend, zwischen breiten Brandwänden eingespannt. Steiles Giebeldach. Nordöstlich traufständiger, jüngerer Anbau. Grundriss, Fensterformate und Eingang verändert.
Das Straßenbild bestimmendes Gebäude mit historischer Bausubstanz im Kern.

Erhaltenswertes Gebäude

Ansicht von Südwesten.

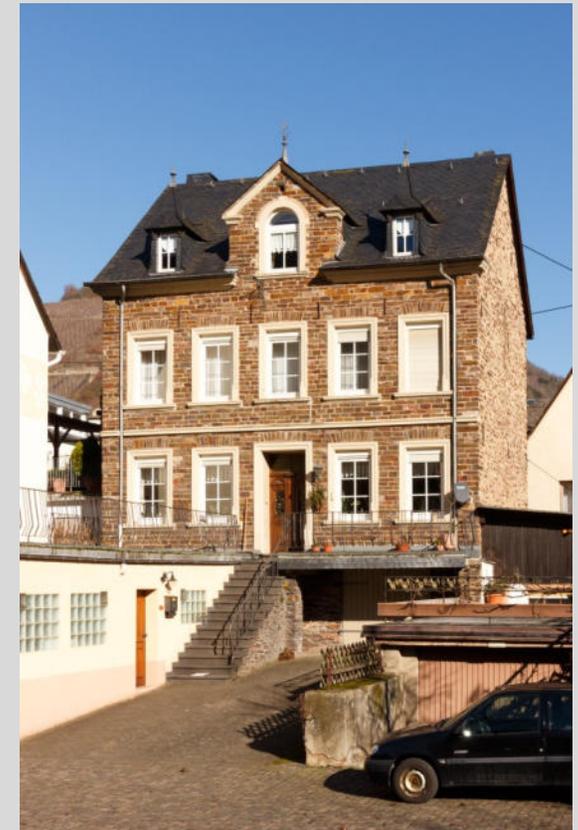
Traufständiges, zweigeschossiges Bruchstein-Wohnhaus des späten 19. Jh. Fünfsichtige Fassade, bauzeitliche Eingangstür mittig. Werksteineinfassungen und Gurtgesims profiliert. In der Mittelachse Zwerchhaus mit Rundbogenfenster. Satteldach mit Helmdächern. Zwerchhaus und Gauben mit Helmzier. Vorgelagerter, eingeschossiger Anbau mit Terrasse und Treppenaufgang. Stattliches, zeittypisches Gebäude mit im Ort einmaligen, straßenbildprägenden Gestaltungselementen.

Erhaltenswertes Gebäude von besonderer Wertigkeit

Ansicht von Süden.

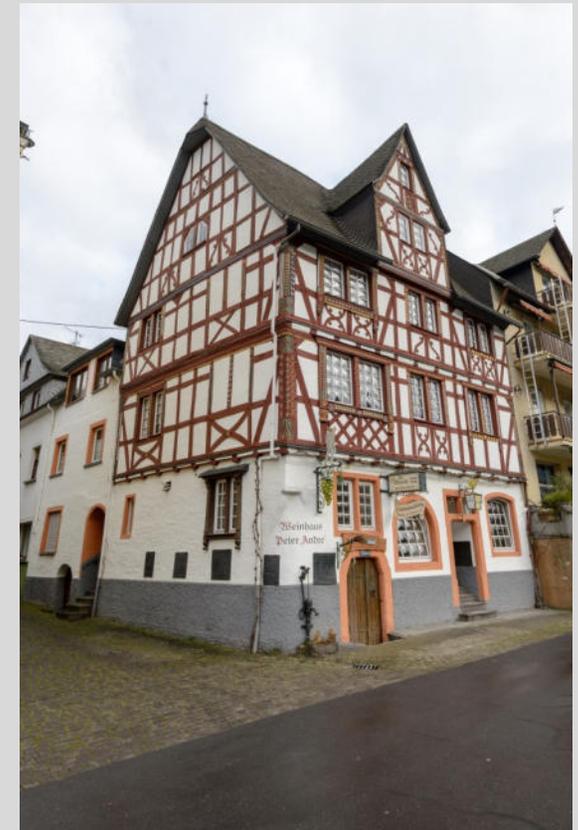
Traufständiges, zweigeschossiges Fachwerkhaus des 17. Jh. Massives Erdgeschoss aus verputztem Bruchstein. Sandsteinernes Portal mit abgerundeten Ecken und Oberlicht. Portalsturz bez. 1657, Hausmarke mit den angehängten Buchstaben RCE. Ein Fenster mit Mittelpfosten. Steinerner Gewände um Fenster und Türen. Tiefer liegender Kellerabgang verändert. Obergeschosse in Ständerbauweise mit reich verziertem Fachwerk: u.a. Gefache mit Rauten und Mannfiguren, die Eckpfosten mit gekerbtem Schuppen- und S-Muster. Flach hervortretende Fenstererker von hoher Schmuckfreude. Krüppelwalmdach mit Zwerchhaus, dieses in Fachwerk mit Satteldach, in der Giebelspitze eine Rosette. Ortsbildprägendes Wohnhaus mit charakteristischem Fachwerk und bedeutender historischer Substanz.

Kulturdenkmal nach § 4 Abs. 1 Punkt 1 DSchG

Ansicht von Südwesten.

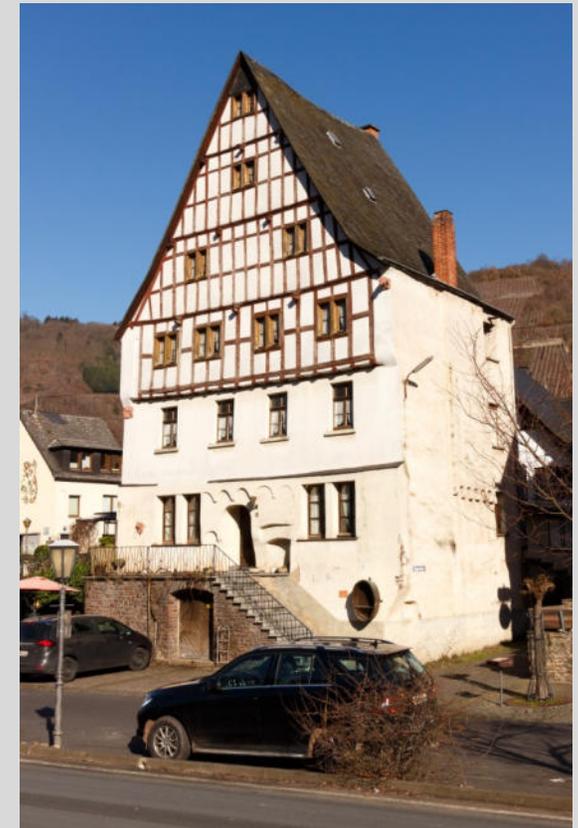
Kulturdenkmal nach § 4 Abs. 1 Punkt 1 DSchG

Giebelständiges, dreigeschossiges, hohes Wohnhaus des frühen 16. Jh., bez. 1515. Als Kurfürstliches Amtshaus unter Erzbischofs Richard von Greifenklau (1511-31) errichtet, bez. mit Wappenschild.
Sockel- und Erdgeschoss massiv, Zugang über steinernen Vorbau.
Rundbogenfries über dem Türsturz. Darüber zwei Fachwerk-Obergeschosse, beide leicht vorkragend. Oberstes Geschoss eingefasst von vorspringenden Brandwänden, an der Traufe rechts ein Wasserspeier aus rotem Sandstein in Form eines Löwen. Dort anschließend ein Kamin auf Konsolen. Dreigeschossiger Fachwerkgiebel mit sehr gleichmäßigem Raster, Balkenköpfe sichtbar. Hohes Satteldach. Ursprünglicher Schopfwalm 1972 entfernt.
Einzigartiges Gebäude seiner Art im Ort mit hochgradig ortsbildprägendem Charakter und bedeutender historischer Funktion.

Ansicht von Süden.

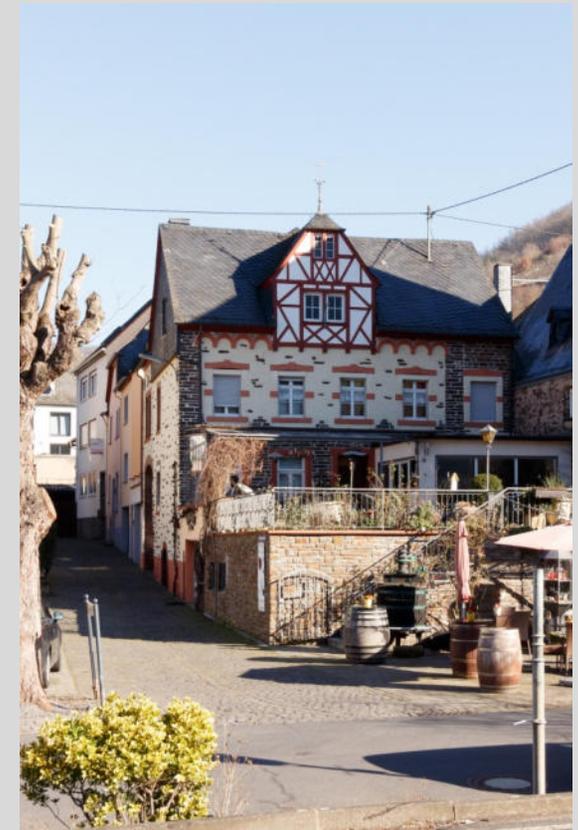
Taufständiges, zweigeschossiges Bruchstein-Wohnhaus des späten 19. Jh. Zwerchhaus in Fachwerk mit Andreaskreuzen, Krüppelwalm. Schieferbruchstein teilweise verputzt. Auffällige Fassadengestaltung mit Sandsteinelementen an den Fenstern und Rundbogenfries unter der Traufe. Verschieftes Satteldach. Rückseitiger Anbau mit großem Hoftor. An der Moselfront großer Vorbau mit Terrasse, das Wohnhaus teilweise verdeckend.

Die Moselfront prägender Bau mit im Ort einzigartiger Fassadengestaltung.

Erhaltenswertes Gebäude von besonderer Wertigkeit

Ansicht von Südosten.

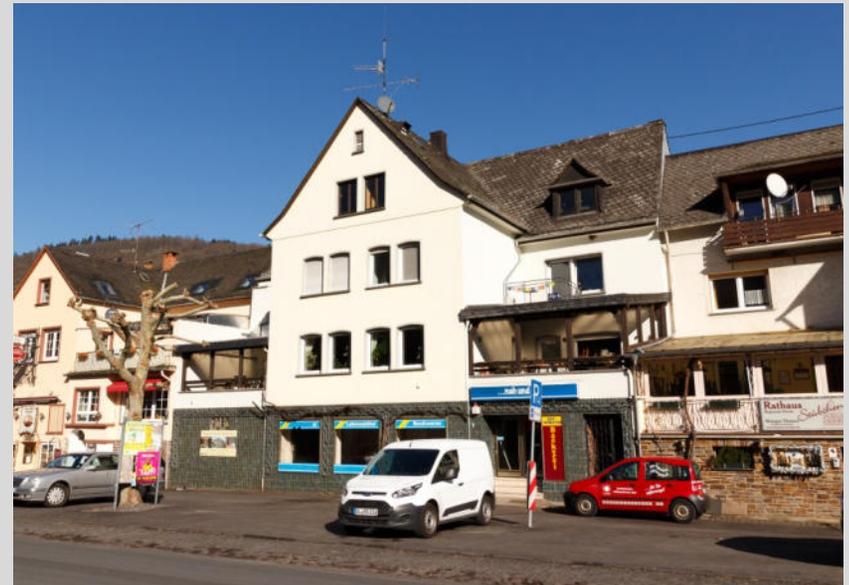
Giebelständiges, dreigeschossiges, massives Wohnhaus der 1920er/30er Jahre. Erdgeschoss aus Bruchstein, Obergeschosse verputzt. Satteldach mit breiter Schleppgaube. Anbauten mit nicht denkmalbegründender Terrasse.

Beispiel eines Gebäudes der ersten Hälfte des 20. Jh., das in seiner äußeren Gestalt zeittypische Elemente aufweist und gleichzeitig an die charakteristische Bebauung der Moselfront angepasst wurde.

Wohnhaus: erhaltenswertes Gebäude
Terrassen: nicht denkmalbegründende Elemente

Ansicht von Süden.

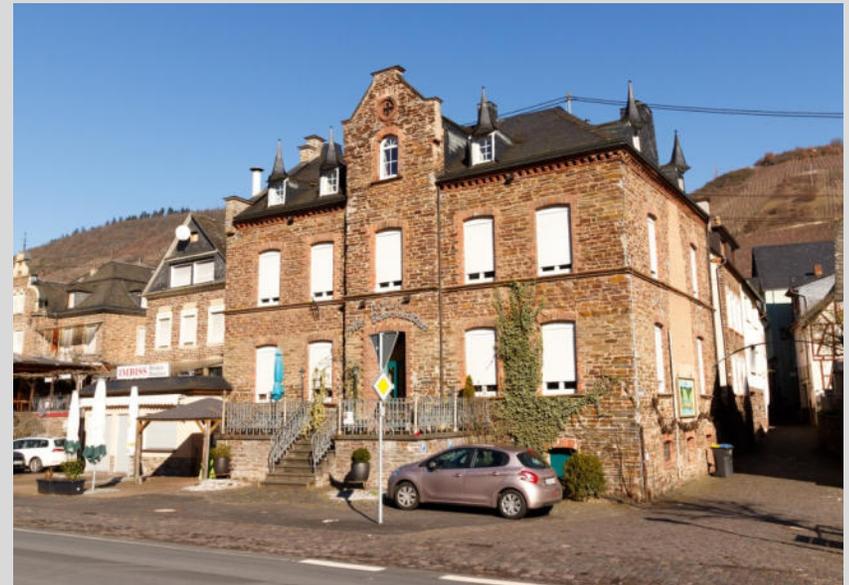
Traufständiger, zweigeschossiger Bruchsteinbau, um 1870/80. Sockelgeschoss mit Kellerfenstern. Fünffachige Fassade mit Mittelrisalit und Zwerchhaus. Profiliertes Gurtgesims. Stichbogenfenster mit Backsteineinfassungen. Traufgesims mit Zahnfries aus Backstein. Walmdach, Gauben mit spitzen Helmdächern. Vorgelagerte Terrasse mit Treppe und Eisengitter. Ehem. Nutzung als Bürgermeisterei bzw. städtisches Gemeindehaus, heute Hotel.

Die Moselfront prägendes Gebäude mit ehem. wichtiger Funktion im Ort.

Ansicht von Süden.

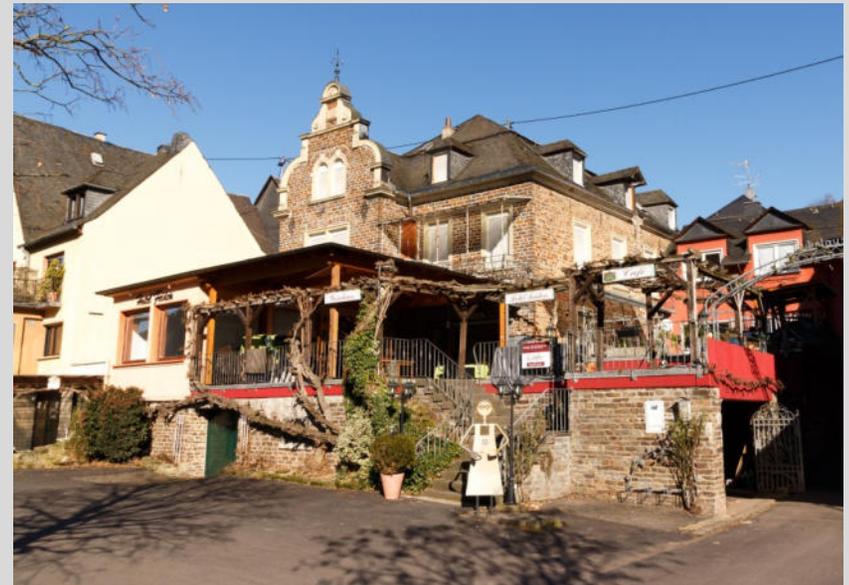
Zweigeschossiges, historistisches Bruchsteingebäude mit stark hervortretendem Risalit und Zwerchhaus mit geschweiftem Knickgiebel. Detailreiche Gestaltung des Giebels: Voluten, darüber Muschelabschluss. Bez. 1899. Walmdach mit Walmgauben. Gebäude wird verdeckt durch heterogen gestalteten Terrassenvorbau.

Qualitätvolles Bruchsteingebäude mit auffälligen, zeittypischen Gestaltungselementen.

Wohnhaus: erhaltenswertes Gebäude von besonderer Wertigkeit
Vorbau: nicht denkmalbegründendes Element

Ansicht von Süden.
