NACHQUALIFIKATION DER DENKMALZONE Ortskern Ediger

Stand: 30.08.2019

Nachqualifikation der Denkmalzone
Ortskern Ediger (Kreis Cochem-Zell)

Überlagerung von DWP und Urkataster (1862)

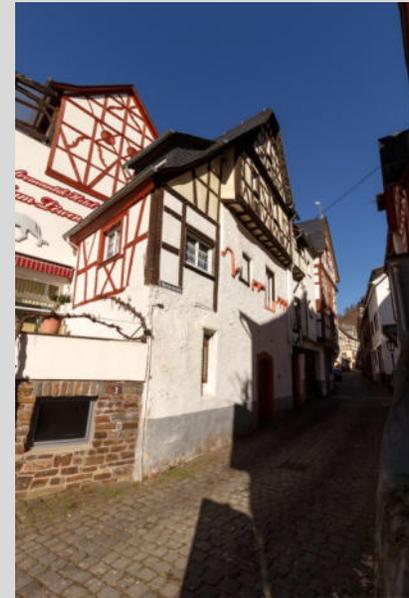
Giebelständiges, dreigeschossiges Wohnhaus, Mitte/zweite Hälfte 17. Jh. Über hohem, zweigeschossigen Steinunterbau mit Blendbogenreihe ein vorkragendes Fachwerkobergeschoss. Dieses sowie der Giebel mit reichem Zierfachwerk ausgestattet. Rückwärtiger Teil abgebrochen und durch Moselweinstraße Nr. 23 ersetzt. Die zwei seitlichen Annexe z. T. in Fachwerk ausgeführt. Rechter Anbau dreigeschossig, dort der Hauseingang mit zweiflügeliger Rokokotür.

Im Straßenbild wichtiges Wohnhaus des 17. Jh. mit wertvoller Bausubstanz.

Ansicht von Süden.

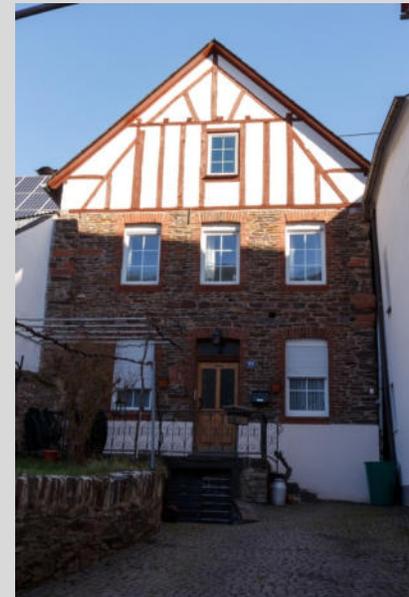
Giebelständiges, zweigeschossiges Bruchsteingebäude, um 1900. Weit zurückgesetzt, Erschließung über langgestreckten Hof. Über erhöhtem Sockelgeschoss dreiachsige Fassade, Schieferbruchstein mit einzelnen Bauteilen aus Rotsandstein des Vorgängerbaus. Von diesem auch Figur des Johannes d. Täufer neben der Eingangstür verbaut. Konstruktives Fachwerk des Dachgeschosses freigelegt, darüber Satteldach. Hof z. T. mit Schuppen bebaut und ummauerter Grünfläche versehen. Nordwestlich jüngerer, großer zweigeschossiger Anbau, zur Kirchstraße gerichtet.

Bruchstein-Wohnhaus mit Baumaterialien des Vorgängerbaus als wichtiges prägendes Element an der Moselfront.

Ansicht von Südwesten.

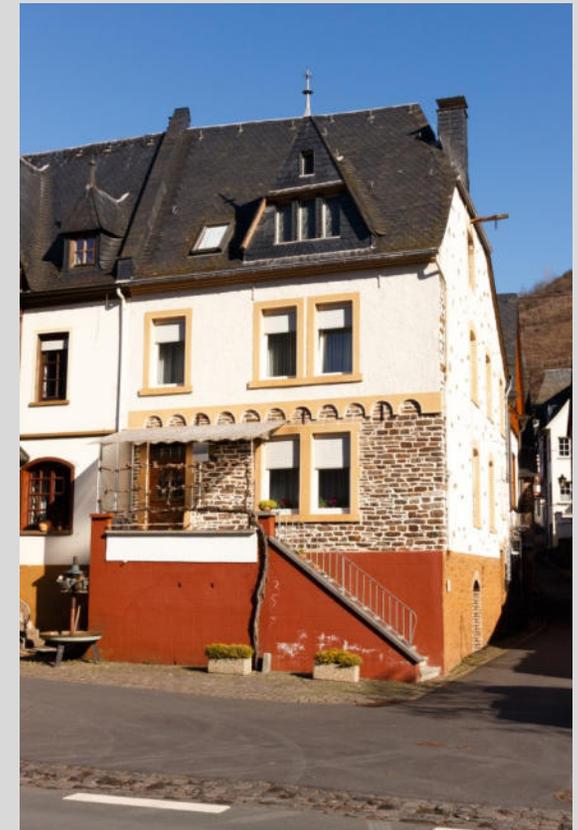
Traufständiges, zweigeschossiges Bruchsteinhaus des späten 19. Jh., Teil eines Doppelhauses mit Nr. 26. Gurtgesims mit Bogenfries. Krüppelwalmdach mit Spitzgiebelgaube. Erschließung des über hohem Sockel aufgehenden Erdgeschosses über Vorbau mit Überdachung. Fassade wird durch Vorbau teilweise verdeckt.

Ortsbildprägendes Element der Moselfront.

Wohnhaus: erhaltenswertes Gebäude
Vorbau: nicht denkmalbegründendes Element

Ansicht von Süden.

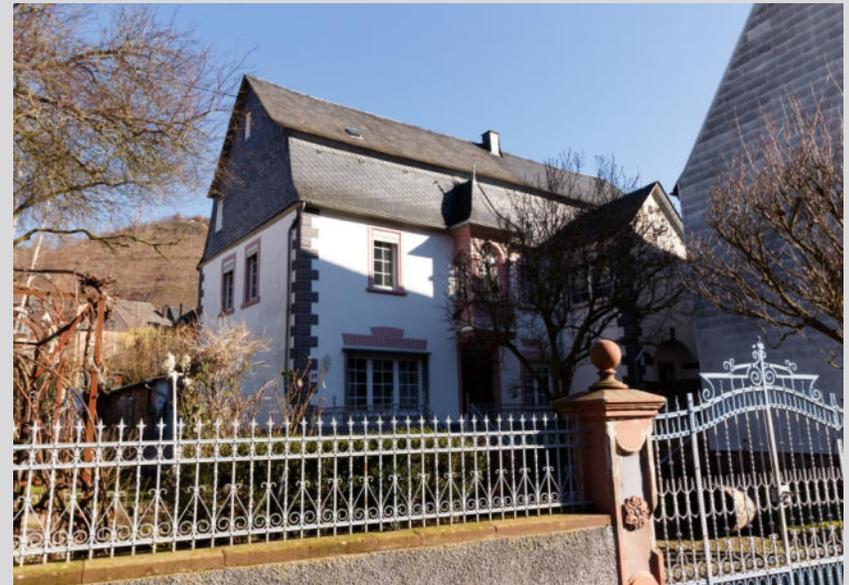
Traufständiges, zweigeschossiges, massives Wohnhaus des späten 19. Jh., im Kern wohl älter. Weit von der Bauflucht der Moselstraße zurückgesetzt. Über Eingang hängender Schweberisalit mit spitz abgewalmter Verdachung. Darüber hohes Mansarddach. Der Fassade vorgelagerter Anbau mit Satteldach. Zur Mosel gerichteter Vorgarten mit Ummauerung und Eisengitter.

Im Ort seltene Dachform und charakteristische Fassadengestaltung sowie erhaltenswerte Einfriedung.

Ansicht von Südwesten.

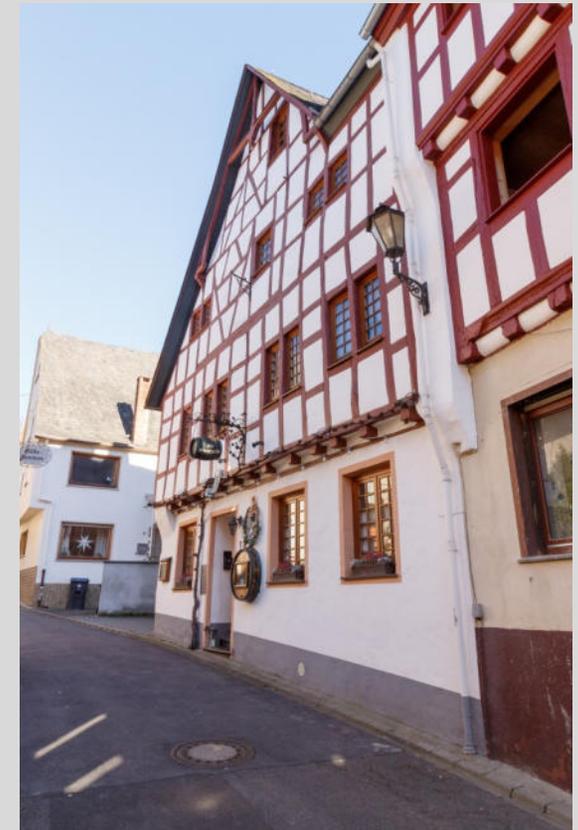
Giebelständiges, mehrgeschossiges Wohnhaus, 16. Jh. Über massivem Erdgeschoss mit Veränderungen das auskragende Fachwerk zwischen Brandwänden. Einfacher Schwebegiebel unter Satteldach.
Auffallend stattlicher Fachwerkbau von erheblicher Bedeutung für die Baugeschichte des Ortes.

Kulturdenkmal nach § 4 Abs. 1 Punkt 1 DSchG

Ansicht von Südwesten.

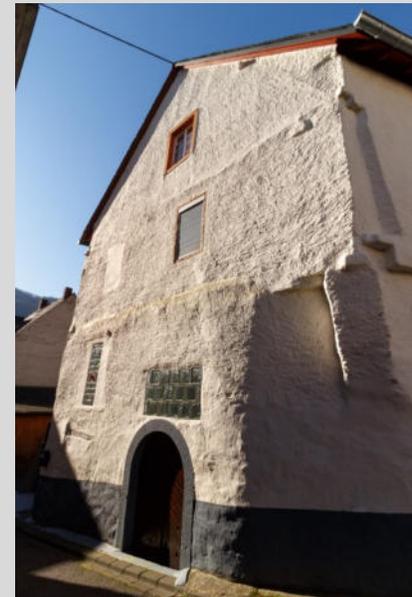
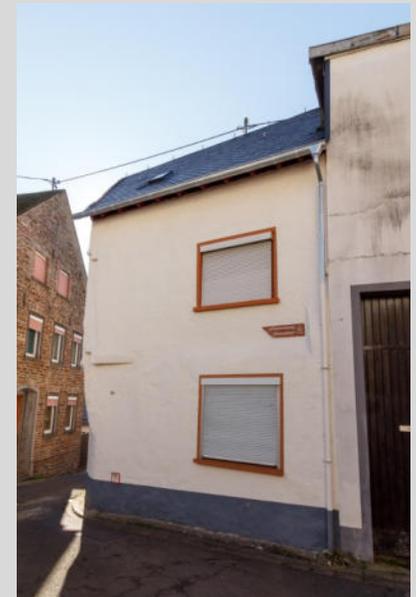
Zweigeschossige, verputzter Massivbau über Sockel mit rundbogigem Kellerabgang, im Kern spätmittelalterlich/frühneuzeitlich. Gerundete, markante Gebäudeecke. Änderungen der Fenster, Verwendung von Glasbausteinen. Trotz Veränderungen und Umnutzung ist der Bau von Relevanz für die Baugeschichte des Ortes.

Erhaltenswertes Gebäude von besonderer Wertigkeit

Ansicht von Osten.

Ansicht von Norden.

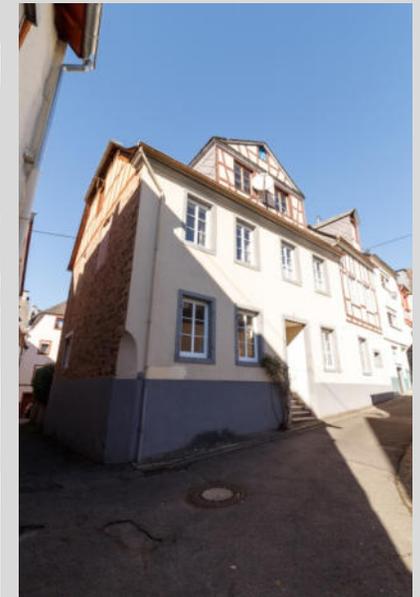
Nikolausstraße 10.

Nr. 10: Zweigeschossiges, traufständiges Wohnhaus, 19. Jh. Fassade des Bruchsteinbaus verputzt, vier Fensterachsen mit Fenstereinfassungen und ausmittig rechtem Eingang. Fachwerkzwerchhaus und Krüppelwalmdach, südlicher Fachwerkgiebel mit Ladeluke.

Nr. 10: erhaltenswertes Gebäude

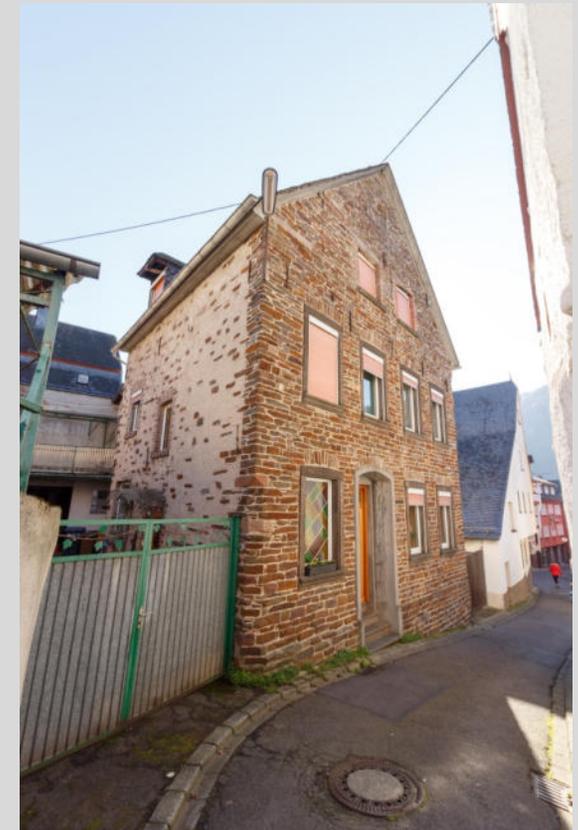
Giebelständiges, zweigeschossiges Bruchstein-Wohnhaus, spätes 19./frühes 20. Jh. Die Fassade zu vier Achsen mit Fenstereinfassungen über Sockel. Ausmittig links der stichbogige Hauseingang. Straßenbildprägendes Wohnhaus und ein Dokument der Bautätigkeit um 1900.

Ansicht von Nordwesten.

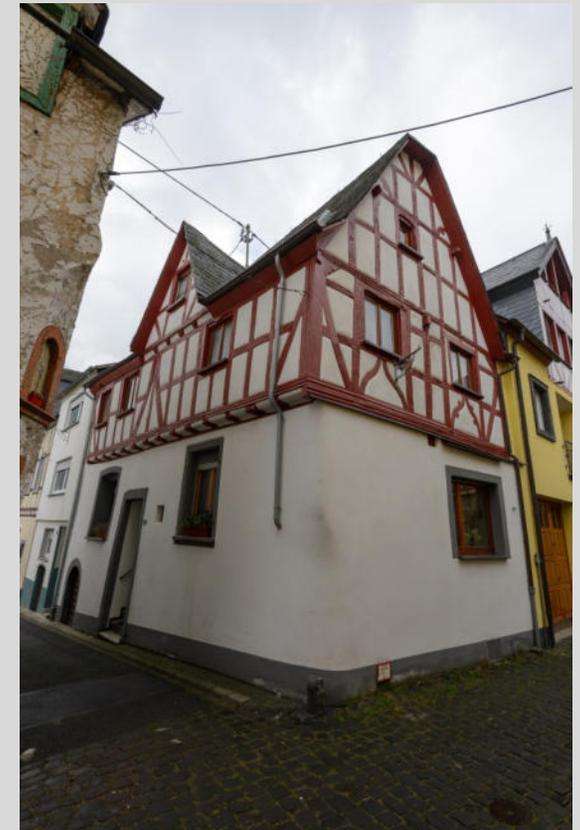
Zweigeschossiges Wohnhaus, zur Hochstraße giebelständig, frühes 17. Jh., bez. 1614. Über massivem Erdgeschoss mit Kellerabgang das vorkragende Fachwerkobergeschoss mit kleinem Fachwerk-Zwerchgiebel über der Langseite. Brüstungszierrand an der Schmalseite. Umfangreiche Sanierung im frühen 21. Jh. Trotz Veränderungen im Bereich des Erdgeschosses ein Bau von nachhaltiger Wirkung im Straßenbild.

Kulturdenkmal nach § 4 Abs. 1 Punkt 1 DSchG

Ansicht von Nordosten.

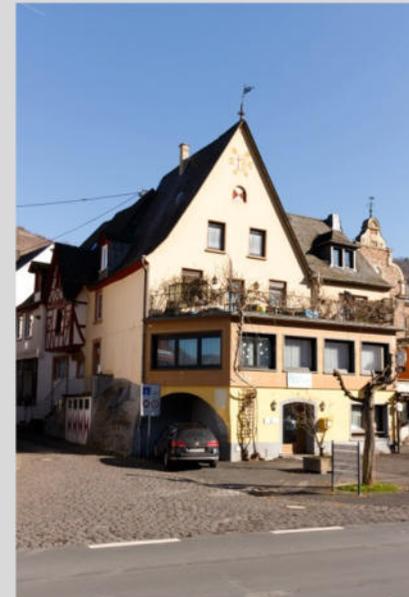
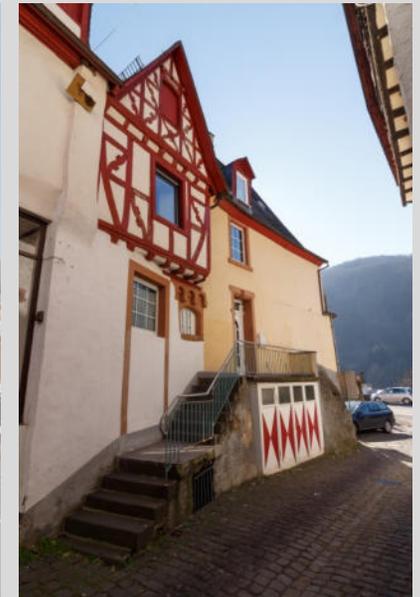
Kulturdenkmal nach § 4 Abs. 1 Punkt 1 DSchG

Zweigeschossiges Wohnhaus, spätes 16./frühes 17. Jh. An der Moselstraße gelegener Massivbau über Sockel mit Stadtmauerrest. Der erhöht gelegene Zugang mittels einläufiger Außentreppe mit Podest. Profiliertes Portal, bez. 1562. Fenster der moselseitigen Giebelwand verändert, rundbogige Ladeluke. Steiles Satteldach mit Aufschieblingen wohl bauzeitlich. An der Rückseite das vorkragende Fachwerkobergeschoss des zur Oberbachstraße giebelständigen Teils mit gebogenen Streben über massivem Erdgeschoss mit Bogenfries, bez. 1600. Der an der Moselseite in den 50er Jahren vorgesetzte Bau mit Freisitz über älterem Sockel. Südöstliche Erweiterung unter Satteldach und Walmgaube. Teils überformtes, am Verlauf der in Resten erhaltenen Stadtmauer errichtetes Gebäude von Zeugniswert.

Ansicht von der Moselstraße.

Ansicht von Norden.

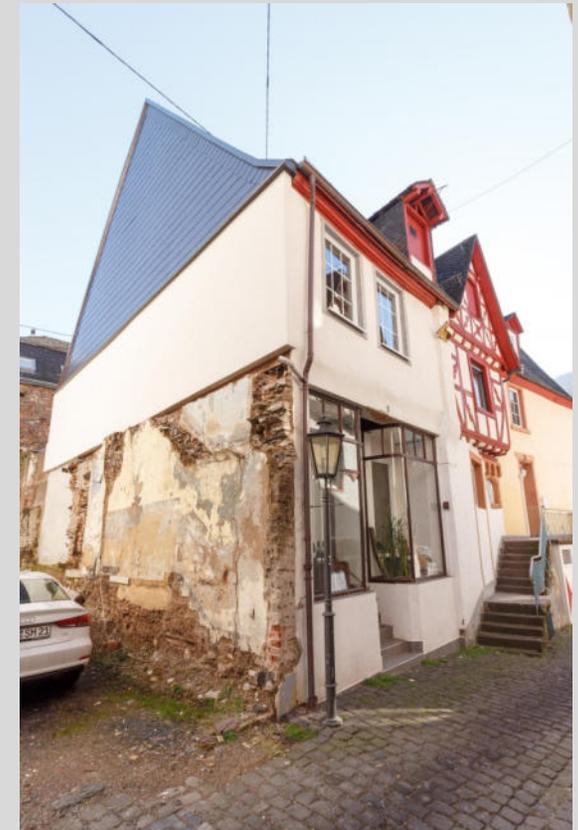
Traufständiges, zweigeschossiges Wohnhaus, 17. Jh. Massives Erdgeschoss mit großflächig verglastem Ladendurchbruch des frühen 20. Jh., wohl 1920er Jahre. Darüber das vorkragende, verputzte Fachwerkobergeschoss. Satteldach mit Aufschieblingen und Giebelgaube mit Ladeluke.

Wohnhaus als wichtiges Element einer zum Teil erhaltenen Fassadenabwicklung und als frühes Dokument einer Ladennutzung von Zeugniswert.

Kulturdenkmal nach § 4 Abs. 1 Punkt 1 DSchG

Ansicht von Norden.

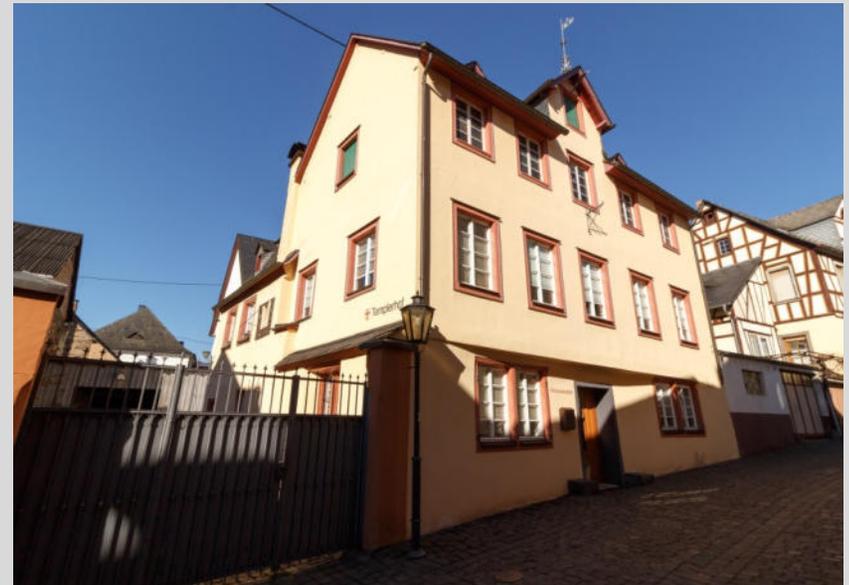
Hofanlage über U-förmigem Grundriss. Das straßenseitig errichtete, traufständige, dreigeschossige Fachwerk-Wohnhaus von stattlichem Maßstab, frühes 19. Jh. Über massivem Erdgeschoss mit gekuppelten Sprossenfenstern und Sandsteingliederung die vorkragenden Oberschosse zu fünf Achsen. Satteldach mit Giebelgauben und kleines Zwerchhaus mit Ladeluke. Im Hof Putzbau mit Renaissanceturm und gekuppeltem Fenster, bez. 1584. Erdgeschoss mit spätmittelalterlichem Portal. Im rechten Winkel anstoßend sog. Sälchen, Putzbau, 16. Jh. In der Verlängerung eine Scheune. 1425/26d im Hinterhaus. Gut erhaltene Anlage mit zum Teil spätmittelalterlich erhaltener Bausubstanz.

Ansicht von Süden.

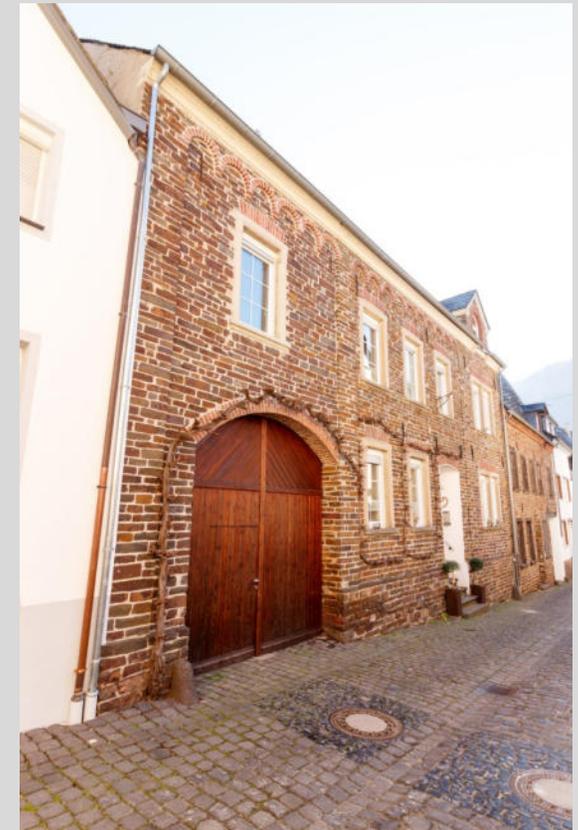
Taufständiges, zweigeschossiges, späthistoristisches Bruchstein-Wohnhaus, Anfang 20. Jh. Mehrachsige Fassadengliederung mit vorgeblendeten Lisenen und Rundbogenfries unter profiliertem Traufgesims, darüber Satteldach. Sandsteingliederung mit abgefaster Fenstereinfassung. Links eine stichbogenüberfangene Toreinfahrt.

Als straßenbildprägendes Wohnhaus späthistoristischer Bautradition von Bedeutung.

Ansicht von Norden.

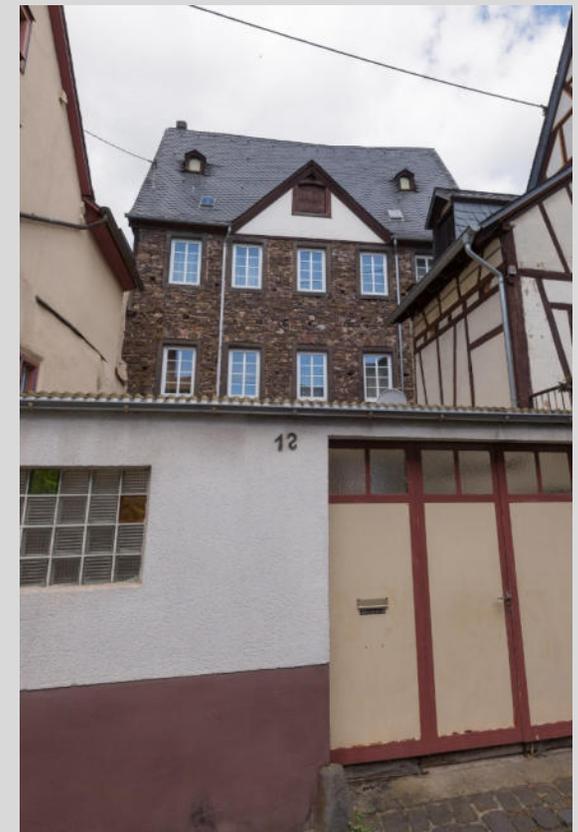
Traufständiges, mehrgeschossiges Bruchsteinwohnhaus, spätes 19. Jh., im Kern wohl älter, bez. durch Ankerzahlen 1[...]82. Der fünfachsige, hochaufragende Bau von stattlichem Maßstab mit hochrechteckigen Sprossenfenstern und Zwerchgiebel mit Ladeluke. Das steile Satteldach über südwestlicher Fachwerkgiebelwand.

Als einer der wichtigen Bruchsteinbauten am Ort von Bedeutung.

Kulturdenkmal nach § 4 Abs. 1 Punkt 1 DSchG

Ansicht von Südosten.

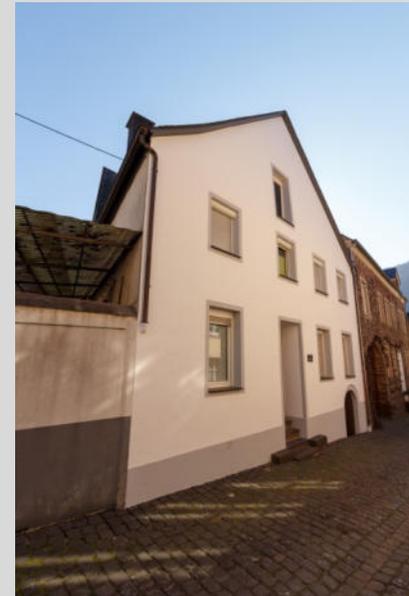
Erhaltenswertes Gebäude

Giebelständiges, zweigeschossiges Wohnhaus der zweiten Hälfte des 19. Jh. In Massivbauweise errichtetes Gebäude über Sockel mit Kellerabgang. Tür mit kassettiertem Türblatt und Oberlicht.
Straßenbildprägender Putzbau.

Ansicht von Norden.

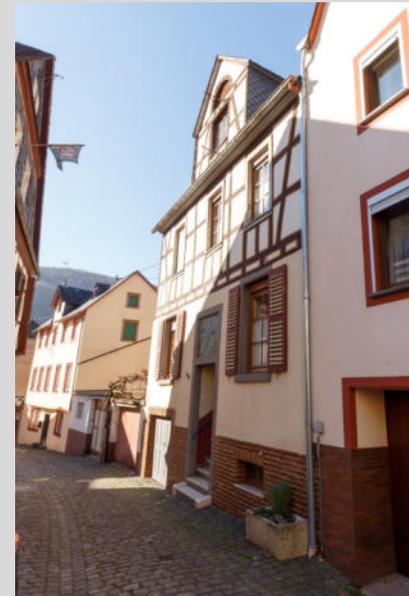
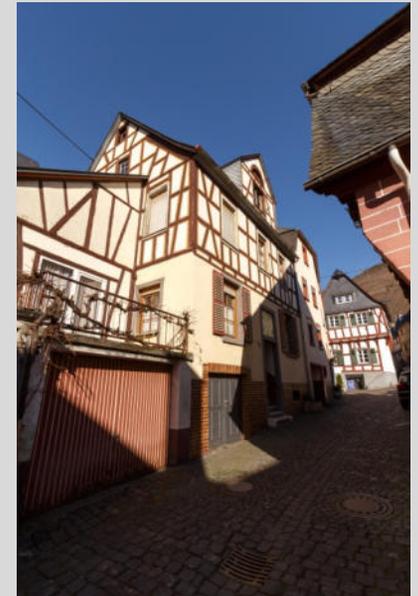
Traufständiges, zweigeschossiges Wohnhaus, wohl 19. Jh. Über verändertem Sockel Erdgeschoss mit Veränderungen der Mittelachse. Freigelegtes Fachwerkobergeschoss, große Fachwerk-Giebelgaube. Seitlich angefügter Fachwerkteil unter Pultdach mit vergrößerten Fenstern. Trotz Überprägungen wichtiges Element der historischen Gebäudeabwicklung.

Erhaltenswertes Gebäude

Ansicht von Nordosten.

Ansicht von Süden.

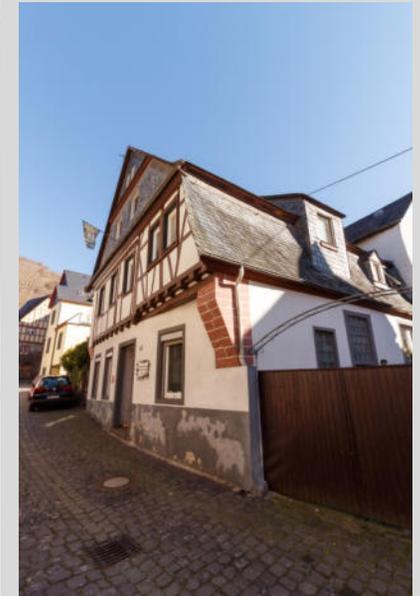
Ansicht von Südwesten.

Giebelständiger, zweigeschossiger Putzbau, spätes 16. Jh. Bruchsteingebäude mit Rundbogentür, bez. 1580. Fenster im hochliegenden Obergeschoss und Giebelfeld jünger.

Straßenabwicklung der Seitenstraße schließendes Gebäude mit wertvoller Bausubstanz.

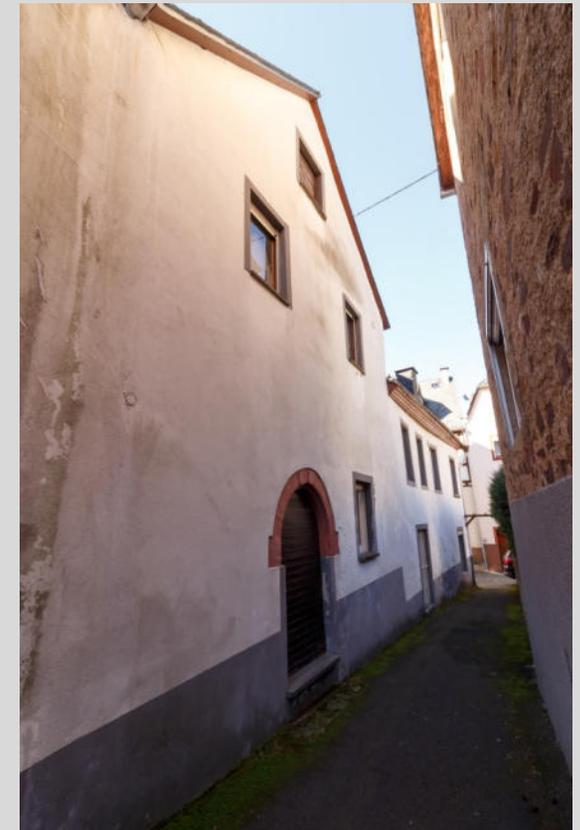
Ansicht von Osten.

Giebelständiges, zweigeschossiges, massives Kelterhaus, wohl 16. Jh. Mit nachträglichen Veränderungen. Über hohem Sockelgeschoss mit Rundbogentür das verputzte Mauerwerk mit gotischen Fenstergewände und Steingiebel. Das denkmalgerecht umgebaute Kelterhaus von herausgehobener Bedeutung für die Wirtschaftsgeschichte des Ortes.

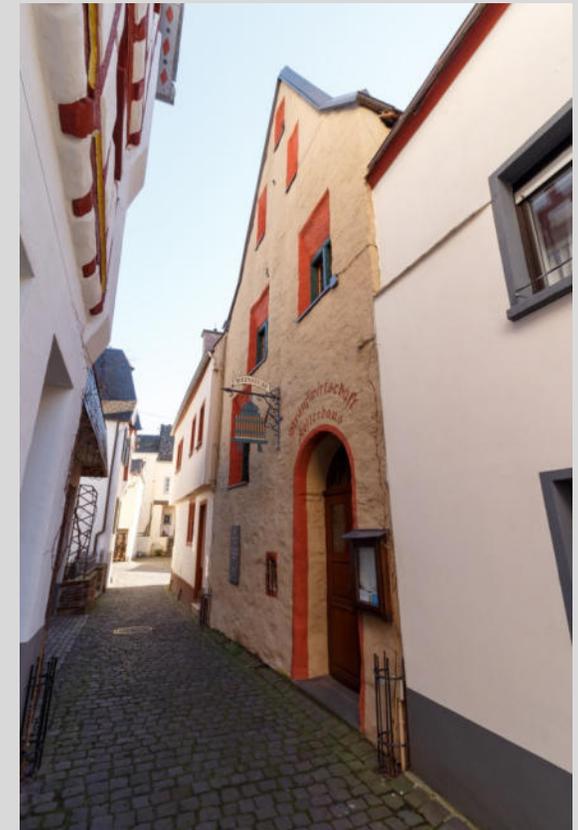
Ansicht von Nordwesten.

Traufständiges, dreigeschossiges Wohnhaus, Unterbau 16./frühes 17. Jh. Überhoher, fensterloser Sockel mit rundbogigem Kellereingang. Das zweite Obergeschoss in Fachwerkbauweise über Mauerwerk vorkragend, Freilegung nach 1988. Südlicher Türeingang zum Hof mit stabbesetztem, spätgotischem Sturz, möglicherweise Spolie. Nördliche Nebengebäude z. T. mit bauzeitlichem Kern, Veränderungen des 19. und 20. Jh., Gefache des Giebelfachwerks ersetzt. Ortsbildprägendes Ensemble aus Wohnhaus und Nebengebäuden sowie Mauereinfriedung mit Türsturz, direkt an der Stadtmauer gelegen.

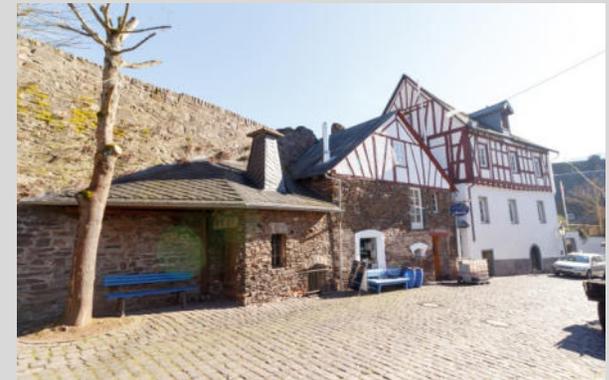
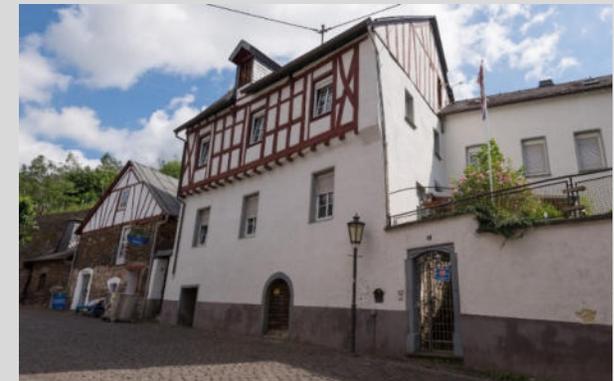
Zweiseitig freistehendes, zweigeschossiges Wohnhaus an der Ecke zur Paulusstraße, 16. Jh. Über teilweise massivem Erdgeschoss mit Kellerabgang im Sockel das auf Knaggen stark auskragende, doppelt verriegelte Fachwerkobergeschoss. Verschiefter Giebelfläche unter Schopfwalm, nach vorstehenden Pfetten wohl ursprünglich mit Schwebegiebel. Als weithin sichtbarer Blickpunkt der Oberbachstraße ortsbildprägend.

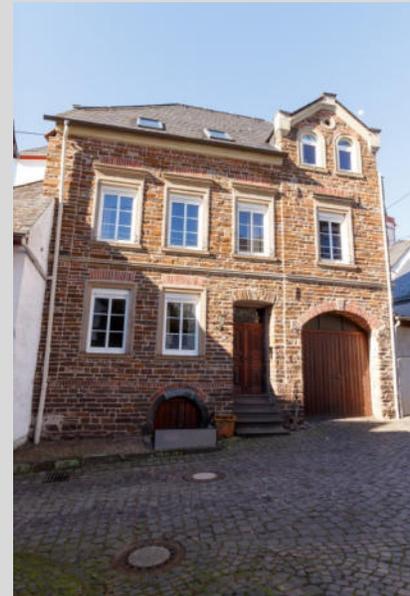
Oberbachstraße 24.

Wohnhaus: Zweigeschossiges Bruchstein-Wohnhaus um 1900. Das historistische Gebäude über Sockel mit rundbogigem Kellerabgang und zeittypisch profilierter Fenstereinfassung in Erd- und Obergeschoss. Zurückgesetzte Tür unter Stichbogen, Fensterverdachung im Obergeschoss. Über stichbogiger Einfahrt das Zwerchhaus mit starkprofiliertem Ortgang und Zwillings-Rundbogenfenstern. Hauptdach abgewalmt.

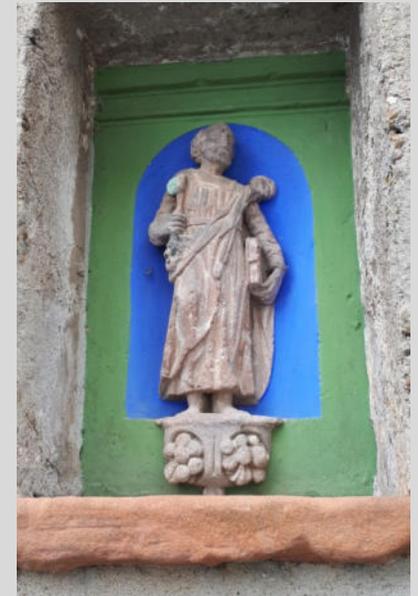
Nischenrelief.

Seltene, gut erhaltene Beispiel eines steinernen Schutzpatrons an einem Gebäude im Ort.

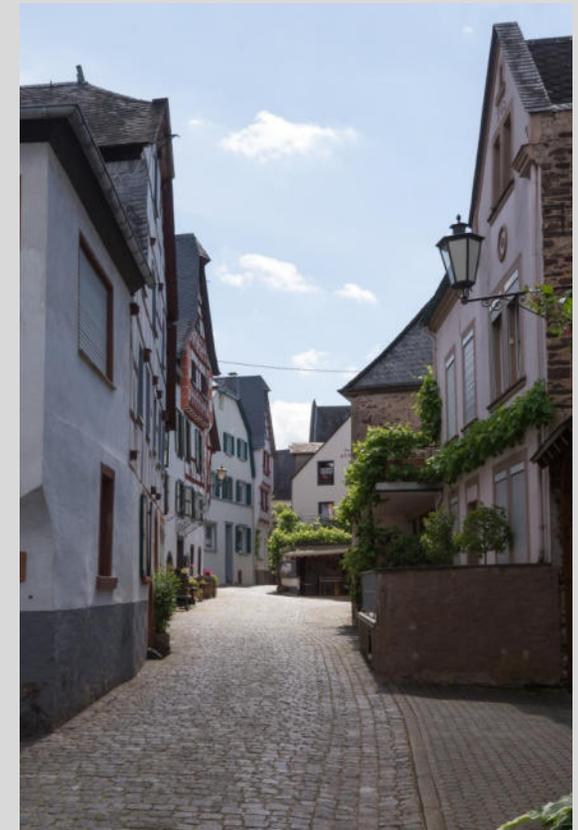
Straßenansicht.

Die Paulusstraße beginnt an der Oberbachstraße, kreuzt die Kirchstraße, verläuft im nordwestlichen Teil des historischen Ortskerns in nordwestlicher Richtung und führt parallel zur Moselweinstraße nach Eller. Die Natursteinpflasterung erhält das historische Straßenbild. In dem kurzen Abschnitt der Straße, welcher sich innerhalb der Denkmalzone befindet, ist ein äußerst dichter Baubestand an Kulturdenkmälern und erhaltenswerten Gebäuden von besonderer Wertigkeit zu finden. Der Kreuzungsbereich von Paulus- und Kirchstraße ist hierbei von herausgehobener Bedeutung, hier befindet sich beispielsweise einer der (heute noch unterirdisch vorhandenen) Brunnen des Ortes. Die Paulusstraße blieb weitestgehend von den Überformungen des 20. und 21. Jahrhunderts verschont.

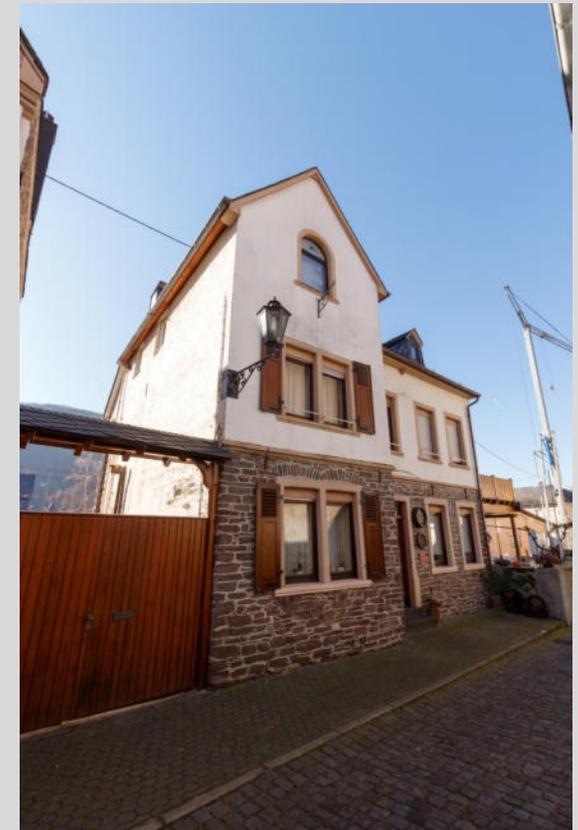
Ansicht von Osten.

Zweigeschossiges Bruchstein-Wohnhaus um 1900. Über steinsichtigem Erdgeschoss das verputzte Obergeschoss mit ergänzten Klappläden. Linker, giebelständiger Gebäudeteil vorspringend mit Zwillingsfenstern und Rundbogenfenster unter Giebel. Eingang über den rechten, zurückgesetzten Gebäudeteil.

Späthistoristischer, straßenbildprägender Bau, der sich durch am Ort ungewöhnlichen Grundriss auszeichnet.

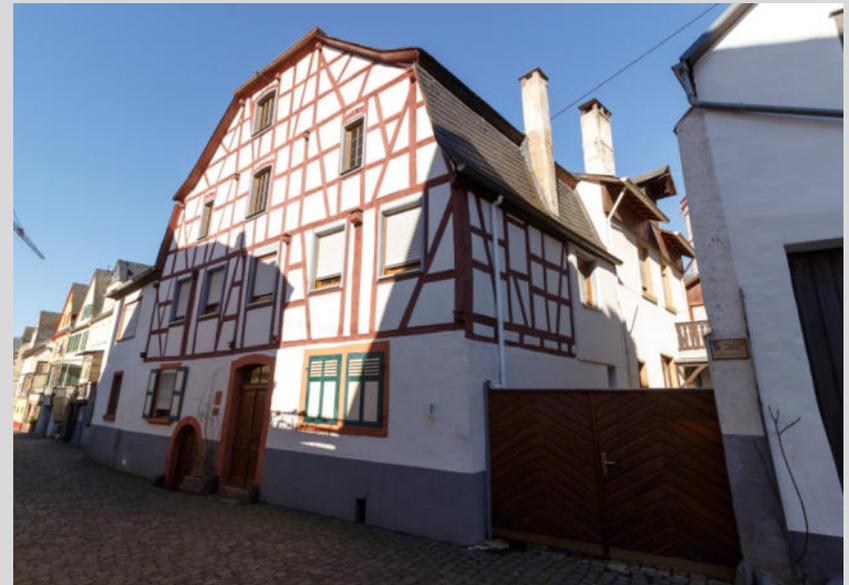
Ansicht von Südosten.

Giebelständiges, zweigeschossiges Wohnhaus, 18. Jh. Massives Erdgeschoss mit rundbogigem Kellerabgang, Hauseingang mit zweiflügeligem Rokokotürblatt und Werksteineinfassung. Fachwerkobergeschoss unter abgewalmtem Mansarddach. Überprägung der hofseitigen Außenwände im 19. und 20. Jh. und zweigeschossigem Anbau im Nordwesten.

Das Straßenbild dominierender Mansarddachbau von stattlichem Maßstab.

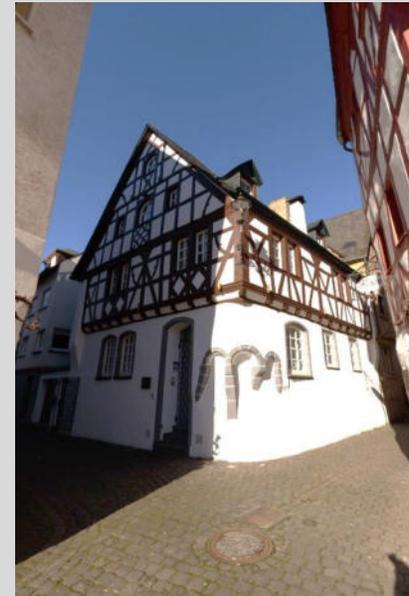
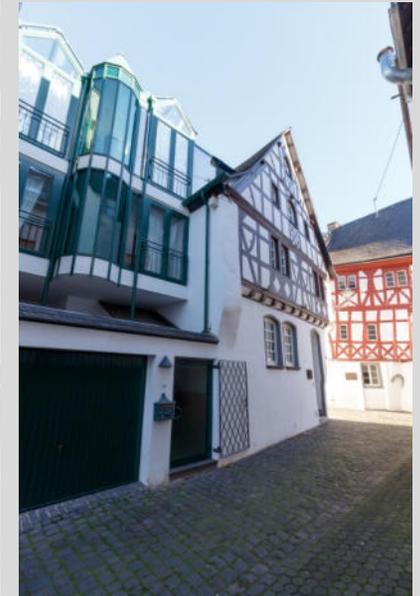
Zweigeschossiges Fachwerkhaus, wohl 17./18. Jh., Teile eines Vorgängerbaus wahrscheinlich älter. Exponierte Lage an einer Straßenecke. Massives Erdgeschoss verputzt, nordwestlich Brandmauer. Eckrundung mit Blendbögen auf Konsolen. Fachwerkobergeschoss vorkragend, mit Mann-Figuren. Im Giebel rundbogige Dachluken. Darüber Satteldach mit Giebelgauben. Stattliches, das Straßenbild bestimmendes Fachwerkhaus.

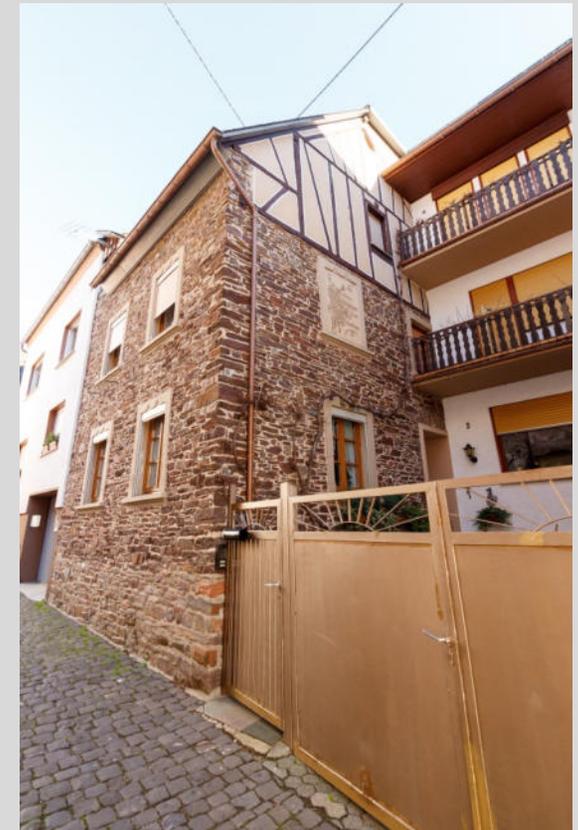
Traufständiges, zweigeschossiges Bruchstein-Wohnhaus, nach 1862. Zweiachsige Fassade mit Werksteineinfassungen der Fenster, Zierformen am Sturz. Konstruktiver Fachwerkgiebel unter Satteldach. Südlich anschließender Erweiterungsbau der zweiten Hälfte des 20. Jh. mit kleinem Hof.
Ortstypisches Beispiel eines Wohnhauses der Bauphase um 1900 zur Erweiterung von Wohnraum.

Ansicht von Südwesten.

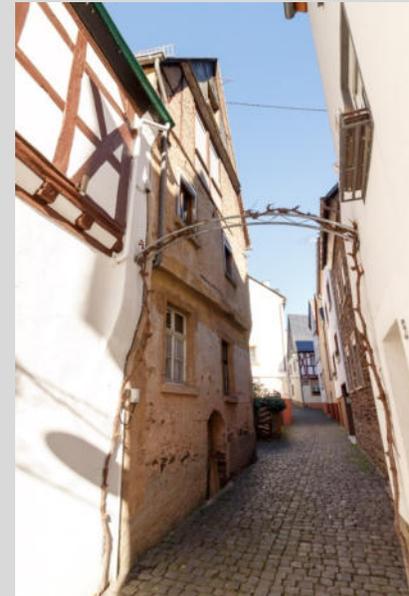
Giebelständiger, zweigeschossiger Putzbau des 16./17. Jh. Erdgeschoss in Bruchstein mit tiefem Rundbogen-Kellerabgang. Obergeschoss giebelseitig in Fachwerk, vorkragend, nordöstlich Brandmauer. Nachträglicher Kniestock in Fachwerk, gefüllt mit Hohlblocksteinen. Steiles Satteldach, Giebel verschiefert mit Dachfenster. Massive Nordostwand am Eingangsbereich rundlich hervorgewölbt. Straßenbildprägender, ortstypischer Bau der frühen Neuzeit mit bedeutender historischer Substanz.

Ansicht von Südwesten.

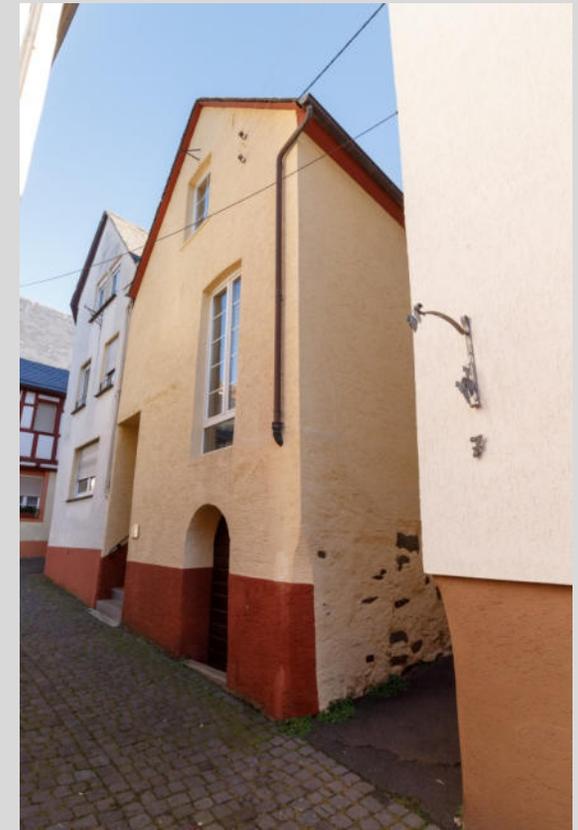
Giebelständiger, eingeschossiger verputzter Bruchsteinbau, nach 1862. Hohes Sockelgeschoss mit rundbogigem Kellerabgang. Im Geschoss hohes Fenster, Format wohl verändert. Giebel mit Fenster, darüber Satteldach.
Ehem., ortstypisches Kelterhaus trotz Veränderungen von Bedeutung für die Wirtschaftsgeschichte des Ortes.

Ansicht von Südwesten.

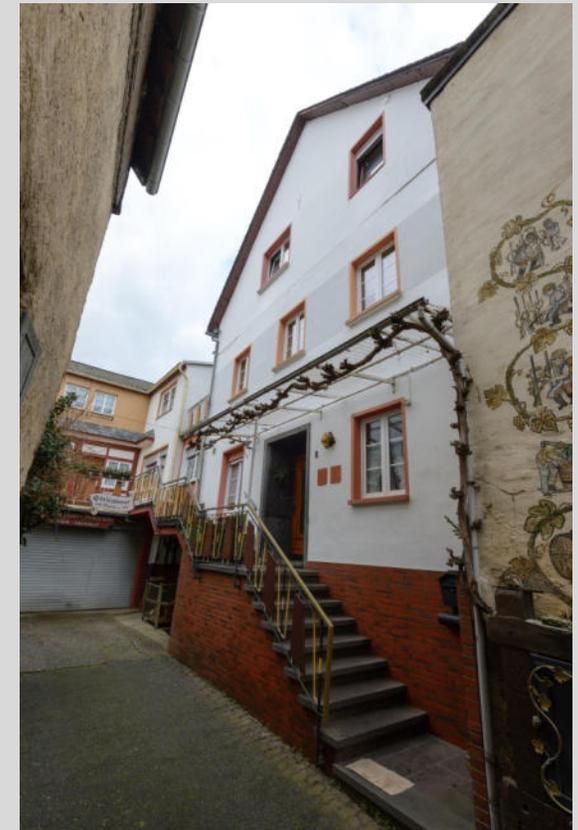
Ansicht von Südosten.

Giebelständiges, zweigeschossiges massives Wohnhaus des 19. Jh., im Kern wahrscheinlich älter. Über hohem Sockel aufgehende Putzfassade mit Gestaltungselementen der zweiten Hälfte des 20. Jh. Nachträglich aufgesetzter Kniestock und Giebel in Fachwerk, darüber niedriges Satteldach. Mehrere jüngere Anbauten. Qualitatives Treppengeländer der 1950er/60er Jahre. Erhaltenswerte Bausubstanz mit Verdacht auf neuzeitlichen Kern.

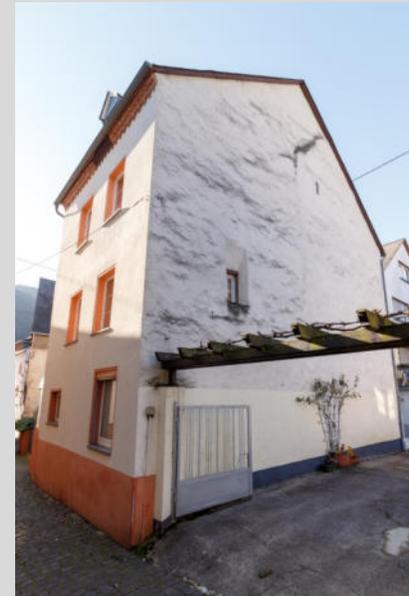
Haus Nr. 10, Ansicht von Nordosten.

Nr. 10: Traufständiges, dreigeschossiges verputztes Bruchstein-Wohnhaus, wohl des 16. Jh. mit Erweiterungen des 19. Jh. Lichtschräge an der Nordseite. Zweiachsige Fassade, Klinkerfries an der Traufe, darüber Satteldach mit schmaler Giebelgaube.

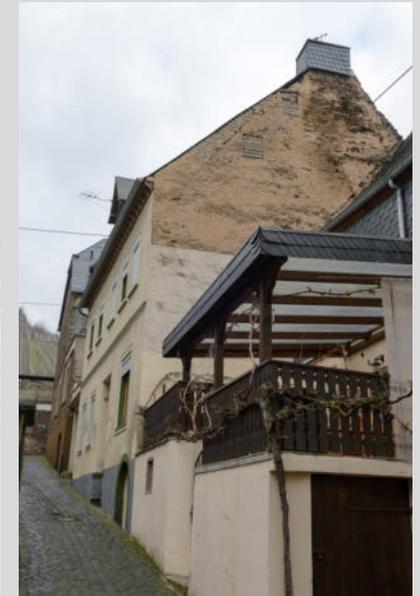
Haus Nr. 11, Ansicht von Süden.

Nr. 11: Traufständiges, zweigeschossiges verputztes Bruchstein-Wohnhaus, des 19. Jh., im Kern möglicherweise 16. Jh. Zwei Belichtungen an der Südwand, zugemauert. Dachneigung nachträglich verändert, hölzernes Konsolfries an der Traufe, darüber Satteldach.

Erhaltenswertes Gebäude mit Verdacht auf seltene Bausubstanz des 16. Jh.

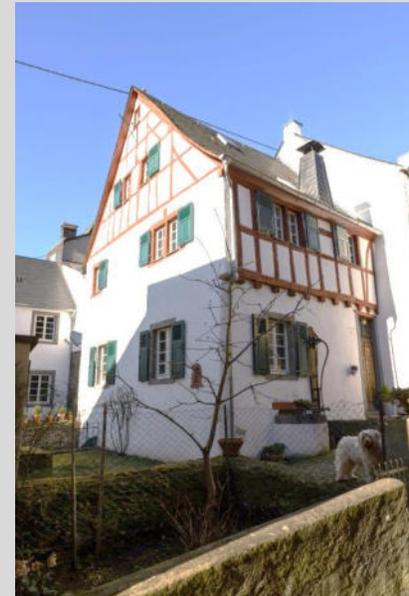
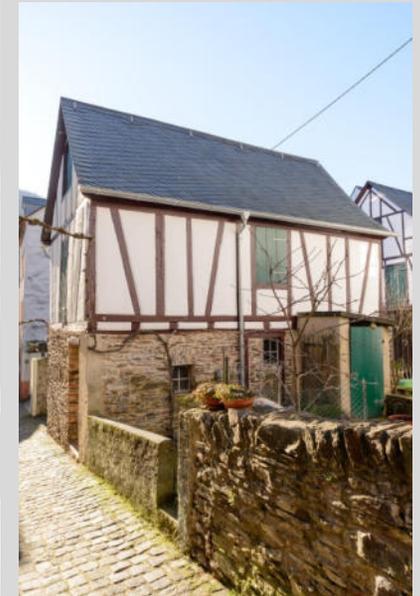
Ehem. Winzerhof, bestehend aus Fachwerk-Wohnhaus des vermutl. 18. Jh. oder älter sowie Kelterhaus und Stall des 19. Jh. Traufständiges, zweigeschossiges Wohnhaus, Erdgeschoss und Obergeschoss (Giebelseite) massiv. Obergeschoss (Traufseite) in Fachwerk, vorkragend. Steiles Satteldach mit Fachwerkgiebel. Der Stall ein giebelständiges und zweigeschossiges, aber niedriges Gebäude. Erdgeschoss in Bruchstein und Obergeschoss in Fachwerk mit Satteldach. Einfriedung des Hofes mit Bruchsteinmauer.

Zusammenhängendes Ensemble als Zeugnis der Wirtschaftsgeschichte des Ortes mit historischer Bausubstanz und straßenbildprägendem Charakter.

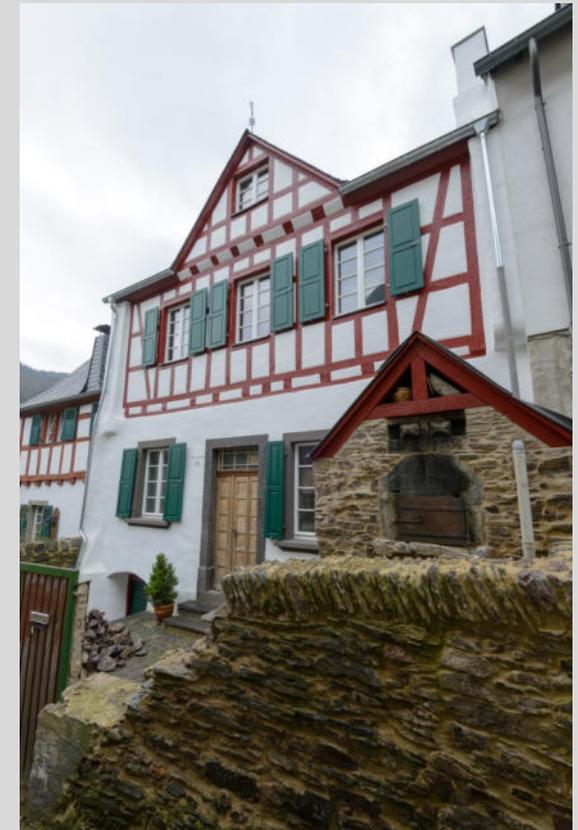
Ansicht von Nordosten.

Taufständiges, zweigeschossiges Fachwerk-Wohnhaus, im Kern vermutlich des 16. Jh. mit Umbauten des 19. Jh. Massives Erdgeschoss mit Kellerabgang, darüber Fachwerkobergeschoss, von Brandmauern flankiert. Satteldach mit Giebel-Zwerchhaus in Fachwerk, vorkragend. Hinter Mauereinfriedung aus Bruchstein befindliches, wiederaufgebautes Backhaus.

Wohnhaus mit historischer Bausubstanz und straßenbildprägendem Charakter.

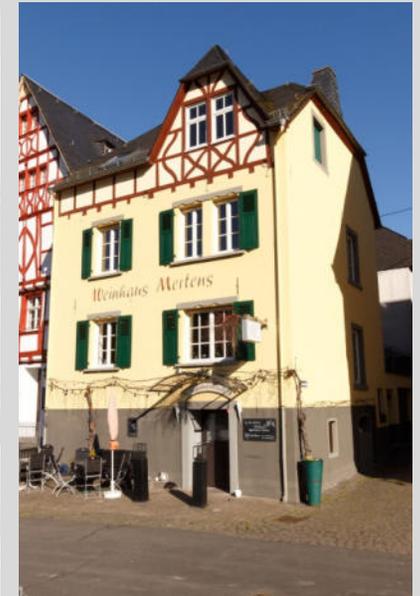
Pützstraße 2, Ansicht von Süden.

Nr. 2: Giebelständiges, zweigeschossiges Massivhaus, bez. 1912 (Ankerzahlen). Nutzung als Gaststätte. Durchbruch an der Moselweinstraße nach 1988. Krüppelwalmdach, an der Traufseite zur Moselweinstraße Kniestock und Zwerchgiebel in Fachwerk. Zwerchdach abgewalmt. Charakteristisches, straßenbildprägendes Gebäude.

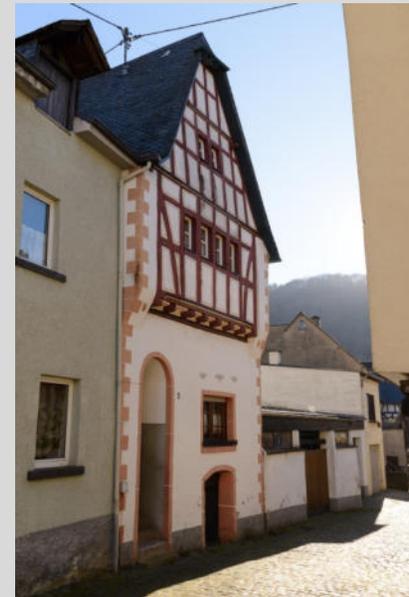
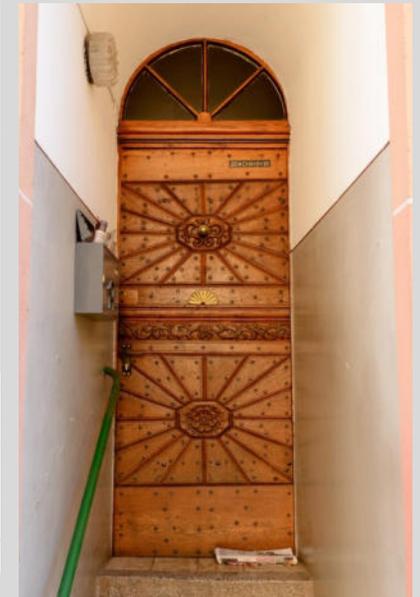
Giebelständiges, zweigeschossiges Fachwerkwohnhaus, wahrscheinlich der ersten Hälfte des 17. Jh. Hohes, massives Erdgeschoss mit wohl bauzeitlicher Haustür und tiefer liegendem Kellerzugang. Taube und Engel in Stuck. Obergeschoss in Fachwerk, zwischen massiven Brandwänden vorkragend. Löwenköpfe an den Konsolen. Krüppelwalmdach.
Qualitätvolles Beispiel regionaltypischer Architektur des 17. Jh.

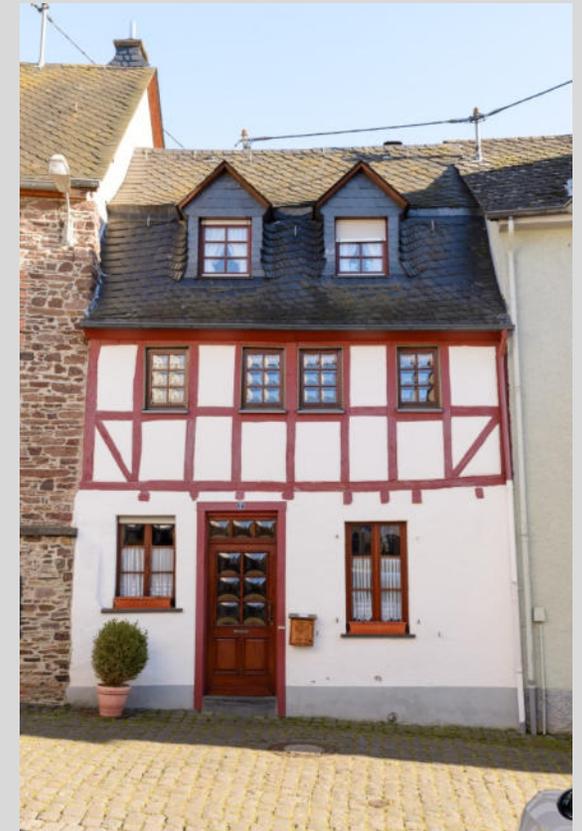
Traufständiges, zweigeschossiges Wohnhaus des 18. Jh. Massives Erdgeschoss, darüber schlichtes Fachwerk. Mansarddach mit zwei Giebelgauben.
Kleines, straßenbildprägendes barockes Fachwerkhaus mit im Ort seltener Dachform.

Ansicht von Nordwesten.

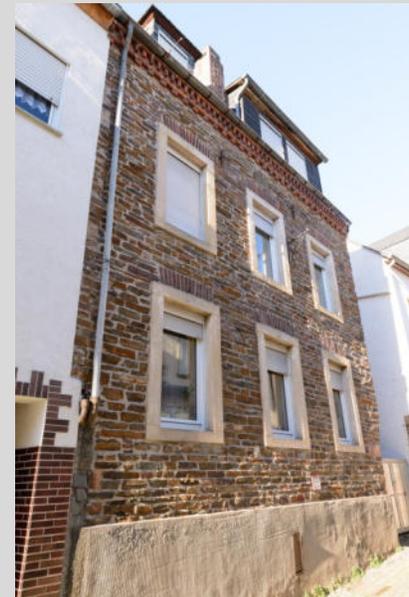
Haus Nr. 8.

Nr. 8: Traufständiges, zweigeschossiges Bruchsteinhaus des späten 19. Jh. Über erhöhtem Sockel dreiachsige Fassade mit schlichten Werksteineinfassungen. Zinnenfries aus Backstein an Traufgesims. Satteldach mit zwei unterschiedlichen, nachträglich aufgesetzten Gauben.

Beispiel für ein ortstypisches Bruchstein-Wohnhaus.

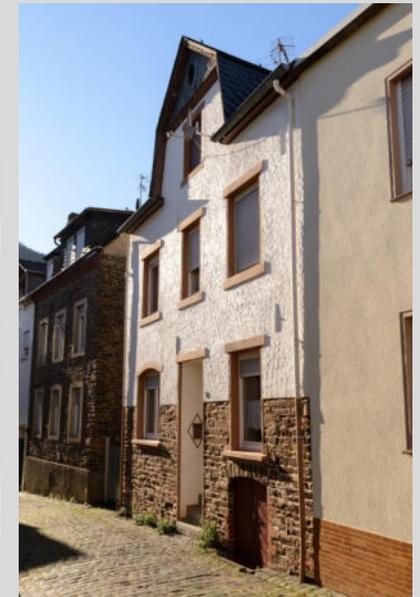
Haus Nr. 10.

Nr. 10: Traufständiges, zweigeschossiges Bruchstein-Wohnhaus des 19. Jh. Erdgeschoss mit tiefem Kellerabgang. Fenster mit Werksteineinfassungen, eins mit Stichbogen. Obergeschoss nachträglich verputzt. Zwerchhaus mit Mansard-Giebeldach.

Bruchsteinhaus mit charakteristischer Fassadengestaltung.

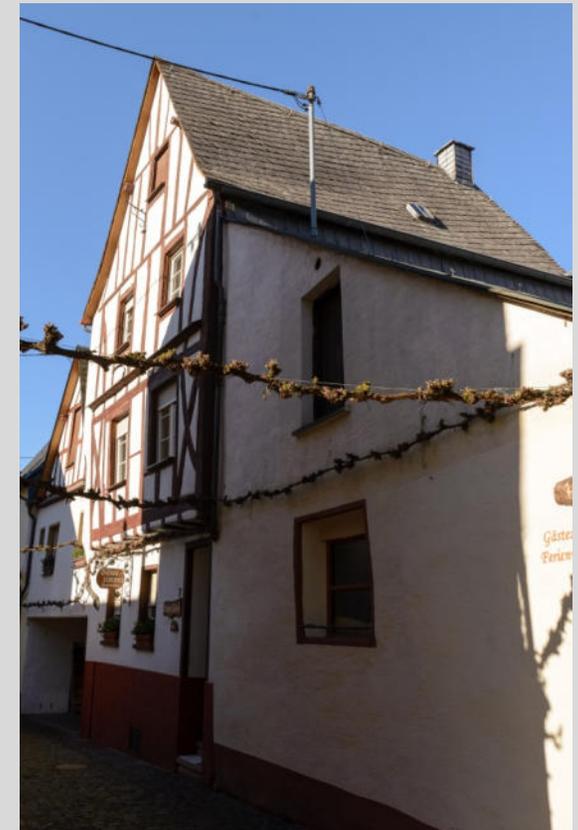
Giebelständiges, dreigeschossiges Fachwerkhaus des 16. Jh. Massives Erdgeschoss, direkt auf dem Deckenbalken aufliegendes erstes Fachwerkobergeschoss, leicht vorkragend mit gekreuzten Streben. Obergeschosse einseitig von Brandmauer gestützt. Hölzerne Dachluke im Giebel, darüber steiles Satteldach mit Aufschieblingen. Anschließender bruchsteinerner Anbau, verputzt, mit Pultdach, wahrscheinlich ehem. Wirtschaftsnutzung. Seltene Bausubstanz des 16. Jh., straßenbildprägend.

Ansicht von Südosten.

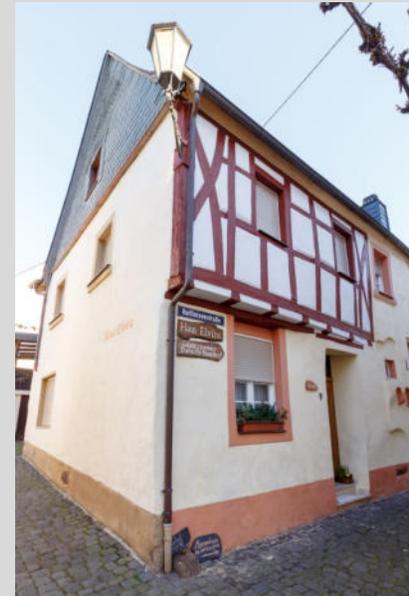
Traufständiges, zweigeschossiges Wohnhaus des 18. Jh., im Kern wohl spätmittelalterlich. Zweiteiliges Gebäude: nordwestlicher Teil mit massivem Erdgeschoss und vorkragendem Fachwerkobergeschoss; südöstlicher Teil massiv mit Bogenfries im Erdgeschoss und niedriger Stichbogentür. Sehr steiles Satteldach.

Ansicht von Westen.

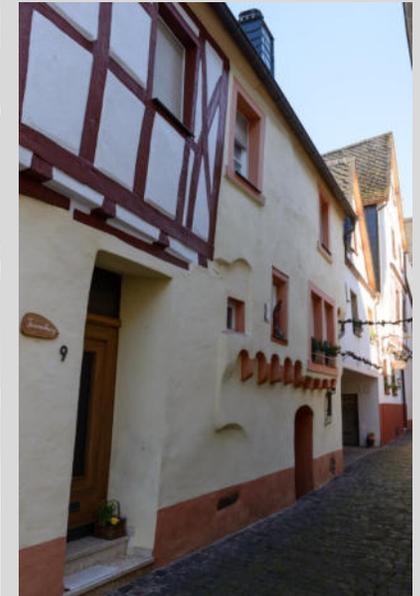
Südöstlicher Teil mit Bogenfries.

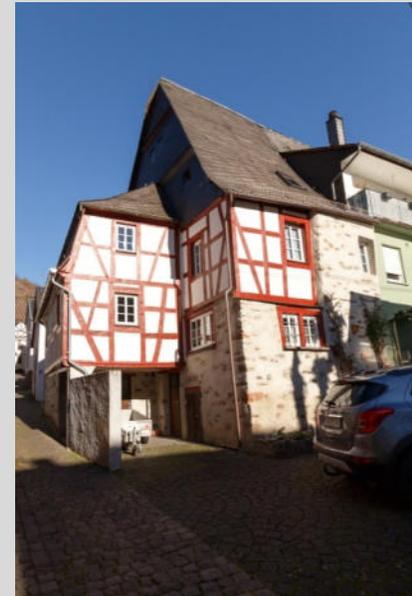
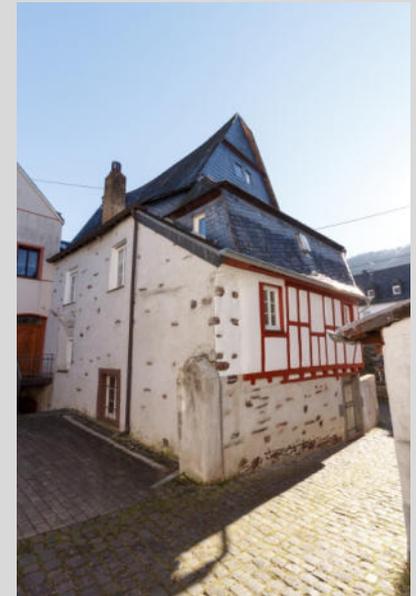
Giebelständiges, mehrgeschossiges Wohnhaus, 17. Jh., über massiven, veränderten Geschossen mit gotischen Fenstergewänden in der nördlichen Außenwand das z. T. erhaltene Fachwerkobergeschoss. Steiles Krüppelwalmdach mit verschiefelter Giebelfläche. Fachwerkanbau zur Straße mit Mansarddach, 18. Jh. mit Veränderungen des 20. Jh. Östlicher, verputzter Gebäudeteil mit Überprägungen des 20. Jh. und starken Eingriffen in die Bausubstanz. Im 19. Jh. wurden Teile als Synagoge genutzt.

Ortsbildprägendes Wohnhaus mit straßenseitigem Fachwerkanbau mit ehemals wichtiger Funktion im Ort.

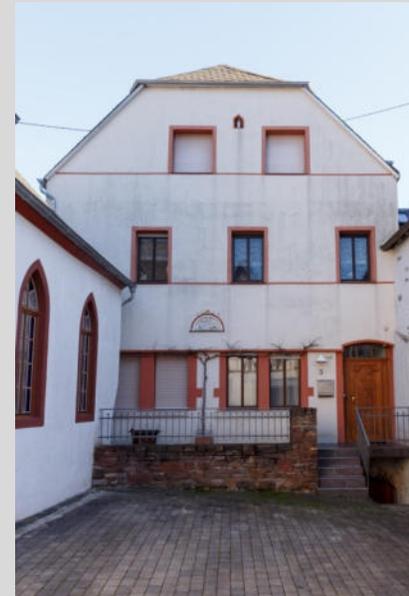
Wohnhaus: Hinter die Bauflucht weit zurückgesetztes, zweiteiliges Wohnhaus. Zur Pelzerstraße gerichteter Teil wohl Mitte 16. Jh., mit gotischen Fenstergewänden. Zur Rathausstraße gerichteter Teil frühes 20. Jh., im Kern wohl älter. Zweigeschossiger Putzbau mit Veränderungen im Erdgeschoss, mit Relief und kleiner Nischenfigur unter Krüppelwalm.
