NACHQUALIFIKATION DER DENKMALZONE Ortskern Ediger

Stand: 30.08.2019

Nachqualifikation der Denkmalzone
Ortskern Ediger (Kreis Cochem-Zell)

Überlagerung von DWP und Urkataster (1862)

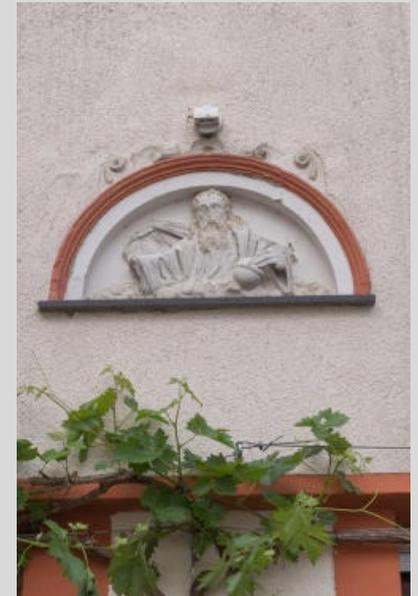
Relief Gottvater-Darstellung in flacher Rundbogennische, Spolie. Wohl Teil eines ehem. Altars der Pfarrkirche.

Relief.

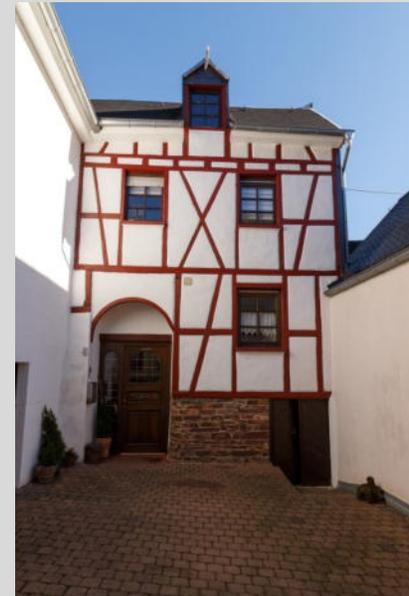
Traufständiges, zweigeschossiges Wohnhaus des 19. Jh. Freigelegte Fassade mit konstruktivem Fachwerk über massivem Sockel. Zurückgesetzter Hauseingang hinter Rundbogen. Satteldach mit kleinem Zwerchhaus. Angrenzend ein giebelständiges, verputztes Wirtschaftsgebäude in Straßenflucht. Zurückgesetztes Wohnhaus als wichtiges Element des im 19./20. Jh. entstandenen Ensembles der ehemaligen Synagoge.

Ansicht von Nordwesten.

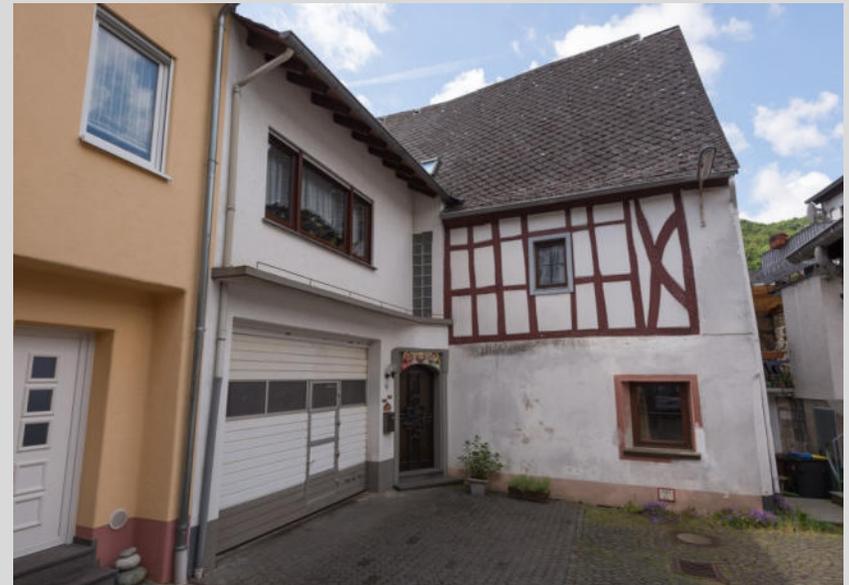
Zweigeschossiges Fachwerkwohnhaus, 16. Jh., zugehörig zu Rathausstraße 7. Über massivem Erdgeschoss das Fachwerkobergeschoss mit gekreuzten Streben am Eckständer, steilem Schildgiebel und Satteldach. Spätgotisches Portal am Türsturz zeigt Schweißstuch der Veronika mit dem Kopf Christi, gehalten von zwei Engeln, im 20. Jh. versetzt und aus der Gebäudeflucht gedreht. Anbau tritt als Fremdkörper im Straßenbild hervor.

Den historischen Straßenverlauf der Nebengasse kennzeichnendes Gebäude mit erhaltenswerter Bausubstanz. Spätgotisches Portal als einziges erhaltenes figuratives seiner Art am Ort von besonderer Bedeutung.

Ansicht von Norden.

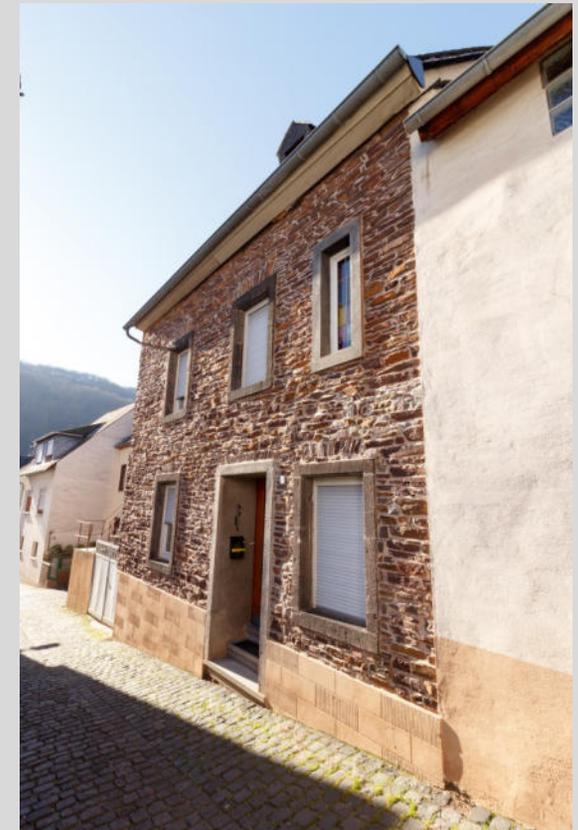
Traufständiges, zweigeschossiges Bruchsteinwohnhaus, um 1900. Schlichter Bau zu drei unregelmäßigen Achsen, hervortretende Fenstereinfassungen unterschiedlichen Materials.

Bau ist trotz baulicher Veränderungen ein wichtiges Beispiel für die Nachverdichtungen um 1900.

Ansicht von Osten.

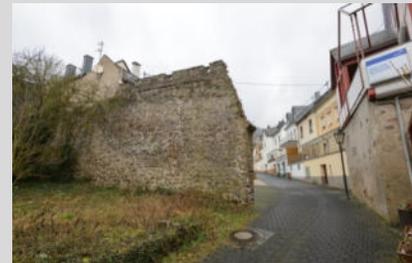
Die Denkmalzone „Ortskern Ediger“ wird von der historischen Stadtmauer und ihrem Graben eingeschlossen. Diese wurde errichtet, nachdem im Jahr 1363 Kaiser Karl IV. dem Erzbischof Kuno von Falkenstein die Erlaubnis erteilte, das zur Stadt erklärte Dorf zu befestigen. 1459 wurde die Stadtbefestigung erstmals erwähnt. Der Verlauf der Ummauerung orientiert sich an der Ausrichtung der Straßen und bildet einen etwa rechteckigen Grundriss. Südlich verlief die Mauer ein Stück über die heutige Ortsbebauung hinaus, was an dem Standort des sich dort befindlichen „Unteren Turms“ heute noch erkennbar ist. Bereits in den 50er Jahren des 19. Jh. wurden durch den Bau der Moselstraße mehrere Türme beseitigt. Durch die Verbreiterung der B49 in den 1950er Jahren wurden weitere Teile der Stadtmauer rückgebaut und der Umriss des Ortskerns verkleinert und begradigt. Ein Stadttor ist rückseitig am Haus der Bäckerzunft und der St. Anna-Bruderschaft (1567) im Bereich der heutigen Rathausstraße erhalten. Flussaufwärts an der westlichen Ecke hat sich ein zweigeschossiger Rundturm („Oberer Turm“) erhalten, der um 1930 mit einem Zeltdach ausgestattet wurde. Am höchsten Punkt im Norden des Ortes befinden sich Mauerreste am Pfarrgarten und um den Kirchhof. Durch sechs unterschiedliche Rundbögen auf Doppelkonsolen sind diese mit den Fundamenten des Chores der Pfarrkirche verbunden. Hier befindet sich eines der beiden erhaltenen Stadtmauertore (ehem. Petrustor) mit tonnenförmiger, mehrfach abgestufter Abdeckung. An der nordöstlichen Bergseite ist die Mauer bis zu sechs Meter hoch und reicht von der Pfarrkirche bis zur Lohmühle. Vier Halbrundtürme sind zum Teil erhalten, an der östlichen Ecke bspw. ein halbschalenförmiger Turm („vinum bonum“) mit zwei z. T. erhaltenen Geschossen über dem ehem. Wehrgang. Der hangseitige Graben ist z. T. erhalten, durch Gartennutzung und Einfriedung wird dieser allerdings verdeckt. Die südlich gelegene Marienkapelle (auch Meinraduskapelle/ Meinradskapelle) wird eingeschlossen.

Stadtmauerrest an der Lohmühle.

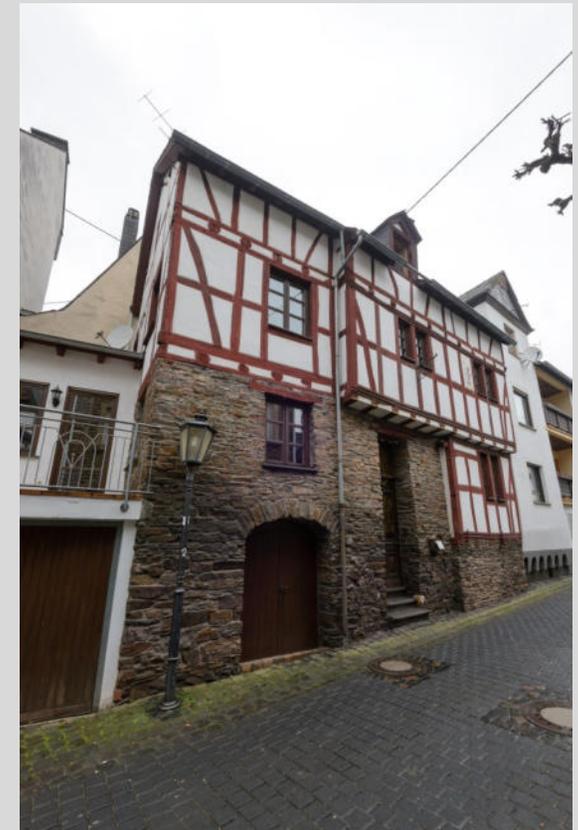
Traufständiges, zweigeschossiges Wohnhaus des im Kern wohl 17. Jh. (bezeichnet 1604 neu). Hohes Erdgeschoss, teilweise in Bruchstein ausgeführt. Zurückgesetzter, leicht erhöhter Eingang. Niedriges Stichbogentor (wohl ehem. Wirtschaftsteil). Auf den Deckenbalken aufliegendes Obergeschoss in Fachwerk mit gebogenen Streben an den Eckständern. Nördlicher Fassadenabschnitt hervortretend und auskragend mit profilierten Schwellen und Zwillingsfenstern. Aufgesetzter Fachwerk-Kniestock des 19. Jh. Darüber Satteldach mit schmaler Giebelgaube. Südlich Erweiterungsanbau mit Garage aus der zweiten Hälfte des 20. Jh.

Sehr gutes Beispiel eines älteren Wohnhauses mit auf Grund von Platzmangel integriertem früherem Wirtschaftsteil, das später mehrfach um Wohnraum erweitert wurde. Die erhaltene Bausubstanz des wahrscheinlich 17. bis 19. Jh., sowie straßenbildprägende Bruchstein- und Fachwerkfassade sind denkmalbegründend.

Ansicht von Süden.

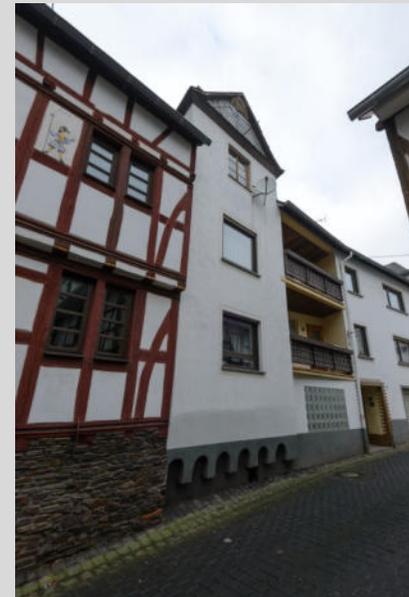
an Unterbachstraße 4: Knapp über dem Boden hängendes Bogenfries des 15./16. Jh.

Bogenfries an Haus Nr. 4.

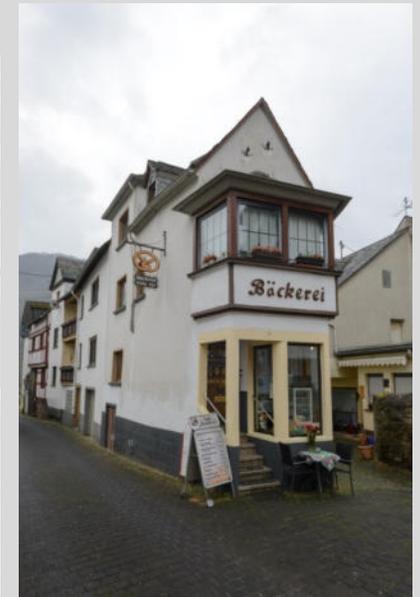
Haus Nr. 6.

Nr. 6: Zweigeschossiges Wohn- und Geschäftshaus an einer Weggabelung. Steiles Satteldach mit seitlichem Zwerchhaus und Giebelgaube. An der Giebelseite des Gebäudes Ladenanbau mit flachgedecktem, durchfenstertem Aufbau. Exponierte Lage und ortsbildprägender Charakter.

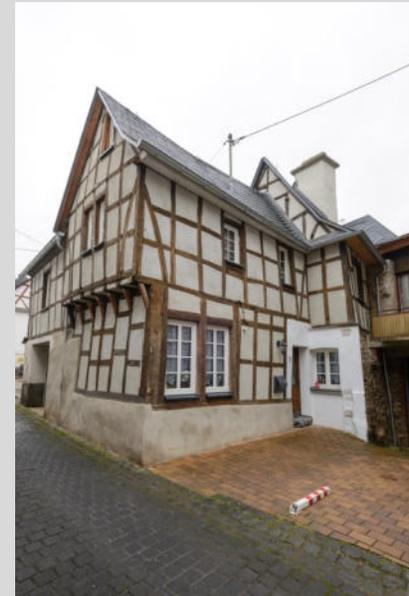
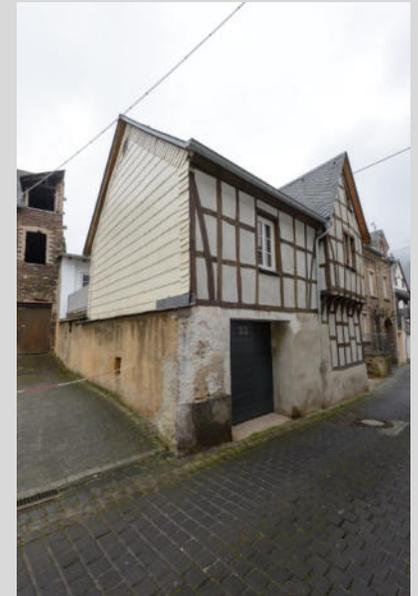
Zweigeschossiges Fachwerk-Wohnhaus, wahrscheinlich des 16./17. Jh. mit winkligem Grundriss, bestehend aus verschiedenen Gebäudeteilen. Sockel und Teile des Erdgeschosses und der Anbauten aus Bruchsteinmauerwerk. Sonst schlichtes Fachwerk. Hauptgebäudeteil mit Fensterdurchbruch im Erdgeschoss, straßenseitiger Anbau mit nachträglichem Garageneinbau. Obergeschoss an der Giebelseite vorkragend auf Knaggen. Die Satteldächer z.T. mit Aufschieblingen. Fachwerkhaus mit ungewöhnlichem Grundriss, straßenbildprägendem Charakter und wertvoller historischer Bausubstanz.

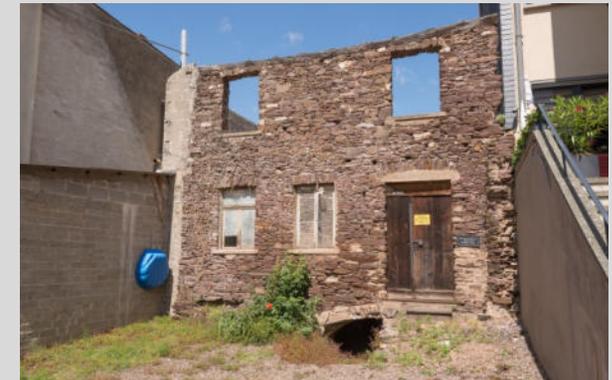
Unter(halb) Nr. 8: Ursprünglich giebelständiges, zweigeschossiges ehem. Kelterhaus des 16./17. Jh. Auf Grund von akuter Gefahr der Verkehrssicherheit musste 2016 das Satteldach samt Giebelfachwerk abgebrochen werden. Straßenseitig einsehbar ist lediglich die Bruchsteinfassade mit tiefem Kellerabgang. Ein Gewölbekeller ist wahrscheinlich. Das Gebäude ist trotz des ruinösen Zustands ein Zeugnis für die Weinbaugeschichte des Ortes sowie für das Straßenbild prägend. Zumindest Fassade und Keller sind als Teil der Denkmalzone erhaltenswert.

Bruchsteinfassade unterhalb Unterbachstraße 8.

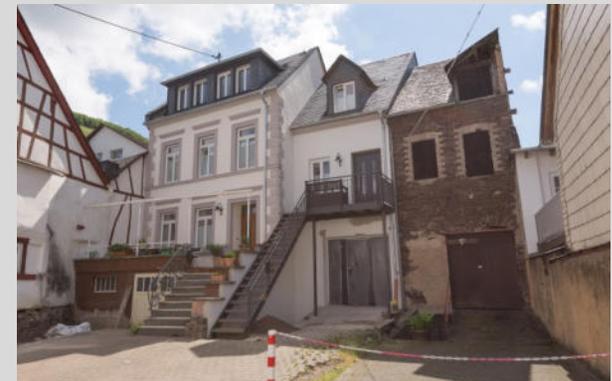
Unterbachstraße 9.

Haus Nr. 9: Dreiteiliger Gebäudekomplex, bestehend aus einem Wohnhaus und ehem. Wirtschaftsgebäuden. Alle Gebäude traufständig, zweigeschossig und massiv, jedoch von unterschiedlicher Traufhöhe. Nördlich Wohnhaus, wohl 1902. Dreiachsige Putzfassade mit Sandsteingliederung und Ecken mit Quadern aus Kieselputz. Satteldach mit breiter Schleppgaube. Anschließend ehem. Wirtschaftsgebäude mit jungen baulichen Veränderungen für die Nutzung als Wohnraum. Satteldach mit kleiner Giebelgaube. Südliches Gebäude in Bruchstein, im Erdgeschoss zwei ehemalige Fenster durch Scheunentor ersetzt. Satteldach mit angeschnittener, vormals an Nachbarbau angrenzende, Gaube. Gebäude derzeit ungenutzt. Großzügiger Vorplatz mit freiem Blick auf die Fassadenabwicklung der drei Gebäude, jedoch unterbrochen durch Terrassen- und Treppenanbauten.

Erhaltenswertes Ensemble von Wohn- und Wirtschaftsgebäuden aus der Zeit um 1900. Putzfassade des Wohnhauses ist einzige ihrer Art im Ort.

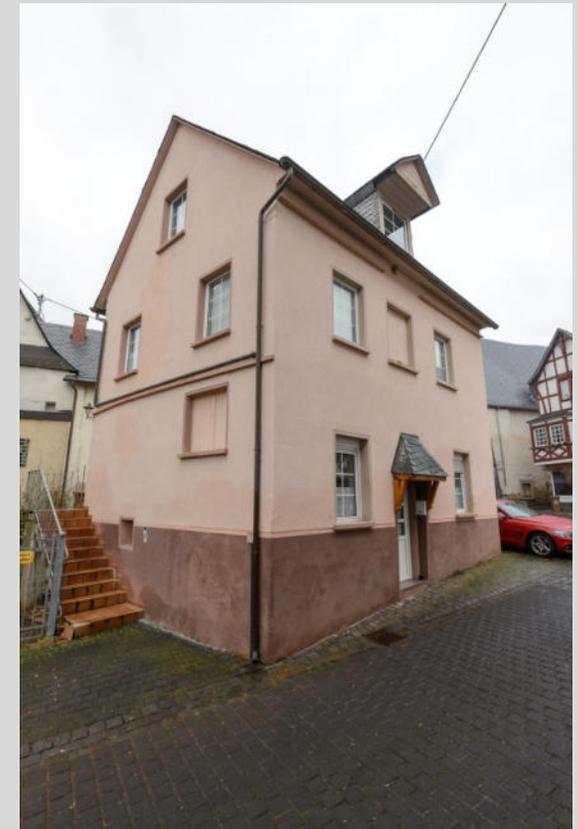
Traufständiges, zweigeschossiges Wohnhaus, nach 1862, im Kern wohl älter. Erdgeschoss in Bruchstein, Obergeschoss in Backstein, heute glatt verputzt. Satteldach mit schmaler Giebelgaube, wobei der Giebel weit übersteht. Äußeres wird von Veränderungen der zweiten Hälfte des 20. Jh. geprägt. Erhaltenswerte Substanz und platzbestimmende Lage am Brunnen an der Ecke zur Hochstraße.

Ansicht von Süden.

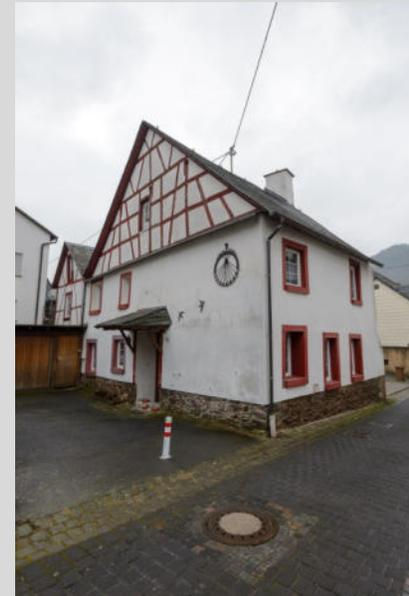
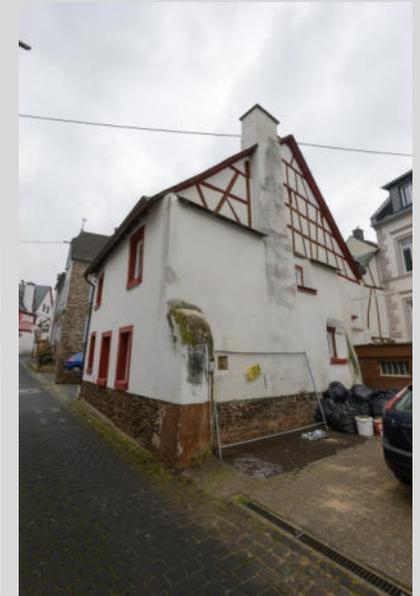
Traufständiges, zweigeschossiges, verputztes Bruchstein-Wohnhaus, im Kern wohl des 16. Jh. Vorspringender Mauerrundung, hervortretender Schornstein. Dach mit Fachwerkgiebeln erneuert im 19. Jh. Aus dieser Zeit zugehörige Fachwerkscheune.

Gebäude mit wertvoller historischer Bausubstanz.

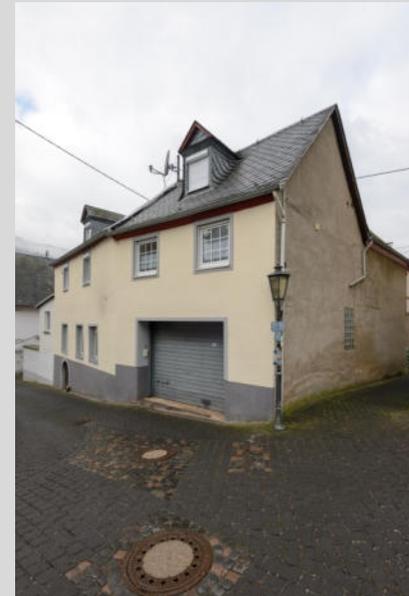
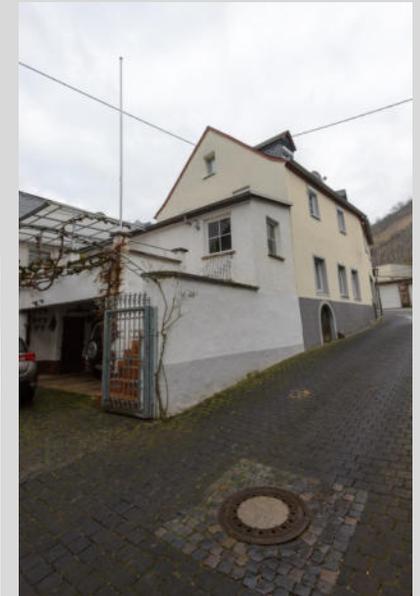
Traufständiges, zweigeschossiges Gebäude des 19. Jh., bestehend aus Wohn- und ehem. Wirtschaftsteil. Sockel Höhenunterschied am Hang ausgleichend, hier tiefe Rundbogentür. Wirtschaftsteil verändert: vormals stichbogiges Hoftor ersetzt durch rechteckiges Garagentor; Fenster im Obergeschoss ersetzen Ladeluke. Gebäude erstreckt sich hakenförmig zum rückseitigen Hof. Beide Gebäudeteile mit Satteldach und jeweils einer schmalen Giebelgaube. Südwestlich jüngerer Anbau des 20. Jh. mit Terrasse und Garage (zu Hochstraße 1 gehörend). Die Ecksituation am Aufgang zur Stadtmauer bestimmende Hofanlage.

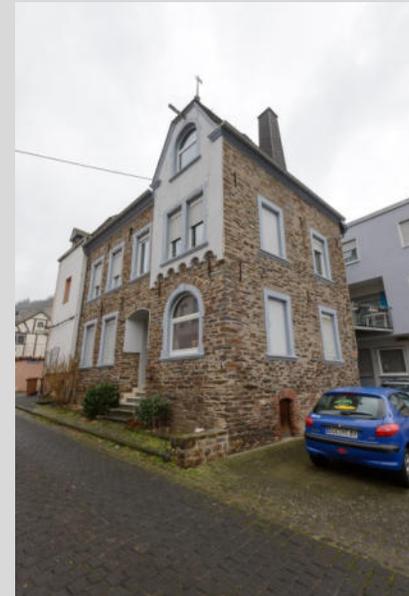
Traufständiges, zweigeschossiges Bruchstein-Wohnhaus, um 1900. Dreiachsige Fassade mit bauzeitlicher Haustür und Werkstein-Fenstereinfassungen. Seitlicher Risalit mit Rundbogenfenster im Erdgeschoss, darüber Blendbogen und das straßenseitig verputzte Obergeschoss. Rundbogenfenster im abgewalmten Giebel. Niedriger Kellerabgang an der Seitenwand.

Ortsbildprägendes Gebäude der Jahrhundertwende mit charakteristischer, detailreicher Fassadengestaltung.

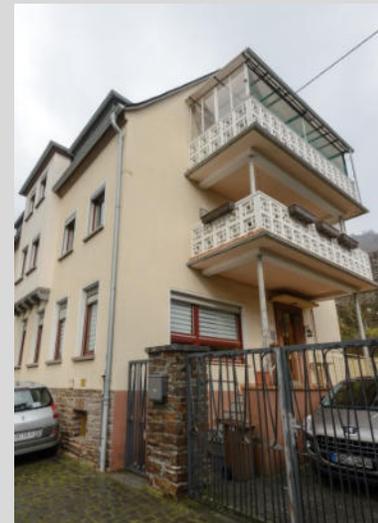
Etagenbalkon Hochstraße 17.
